Natureza de Perícia: LAUDO DE VISTORIA E DE IDENTIDADE DE TINTA

DATA: 10/09/1976.

LOCAL: Garagem da "Viação Cometa S.A." e Garagem do  
Departamento Estadual de Polícia Científica.

Preliminarmente, foi realizada minuciosa - vistoria no auto-ônibus de placa HX-2630, SP., prefixo 3148,

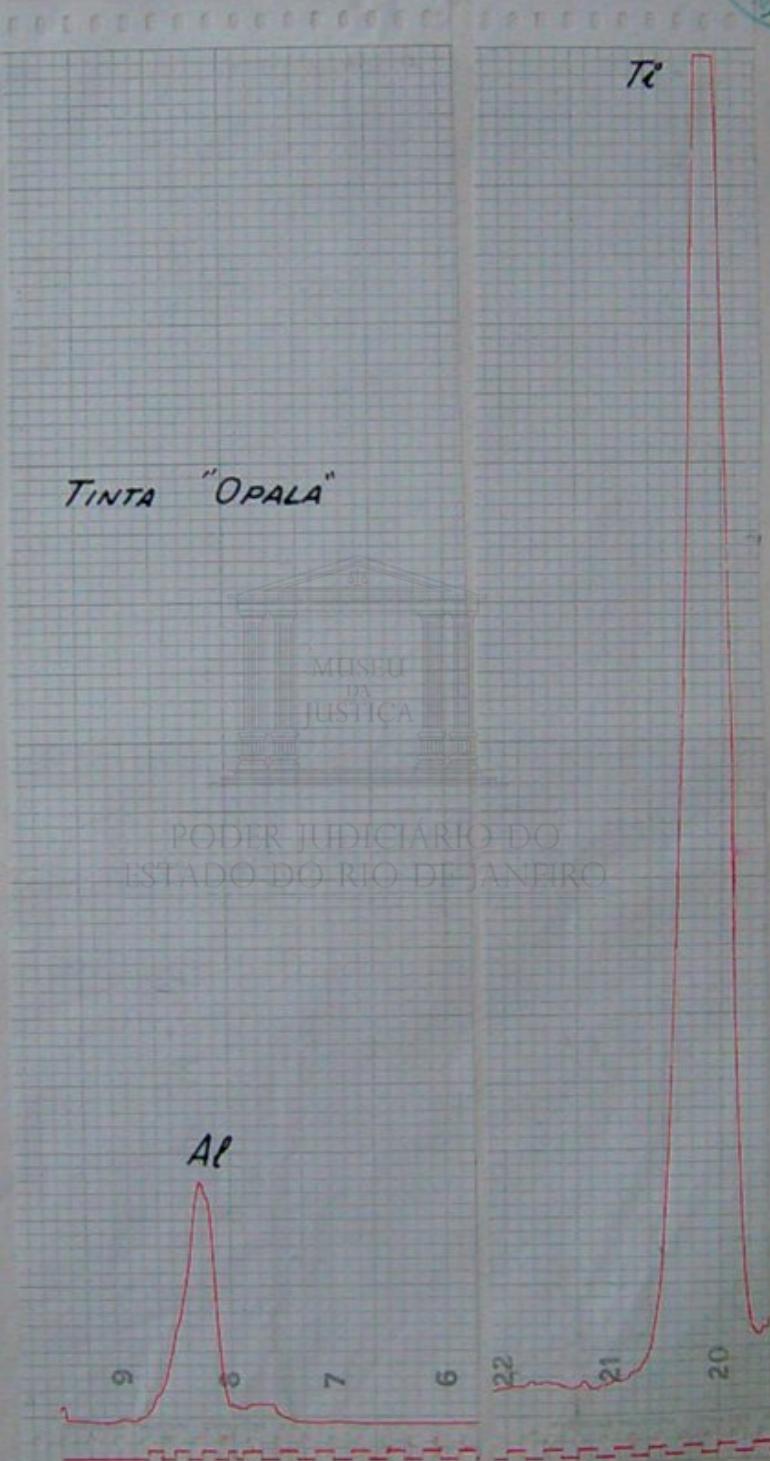
Gráfico nº 1

O gráfico número 01 mostra os picos quantitativos de Alumínio e Titânio, elementos químicos preponderantes na amostra de tinta de cor marfim-dourado-mefálico (cor de ouro) retirada do "Opala" (estado original).

Notam-se perfeitamente as diferenças de elementos químicos preponderantes nas duas tintas originais.

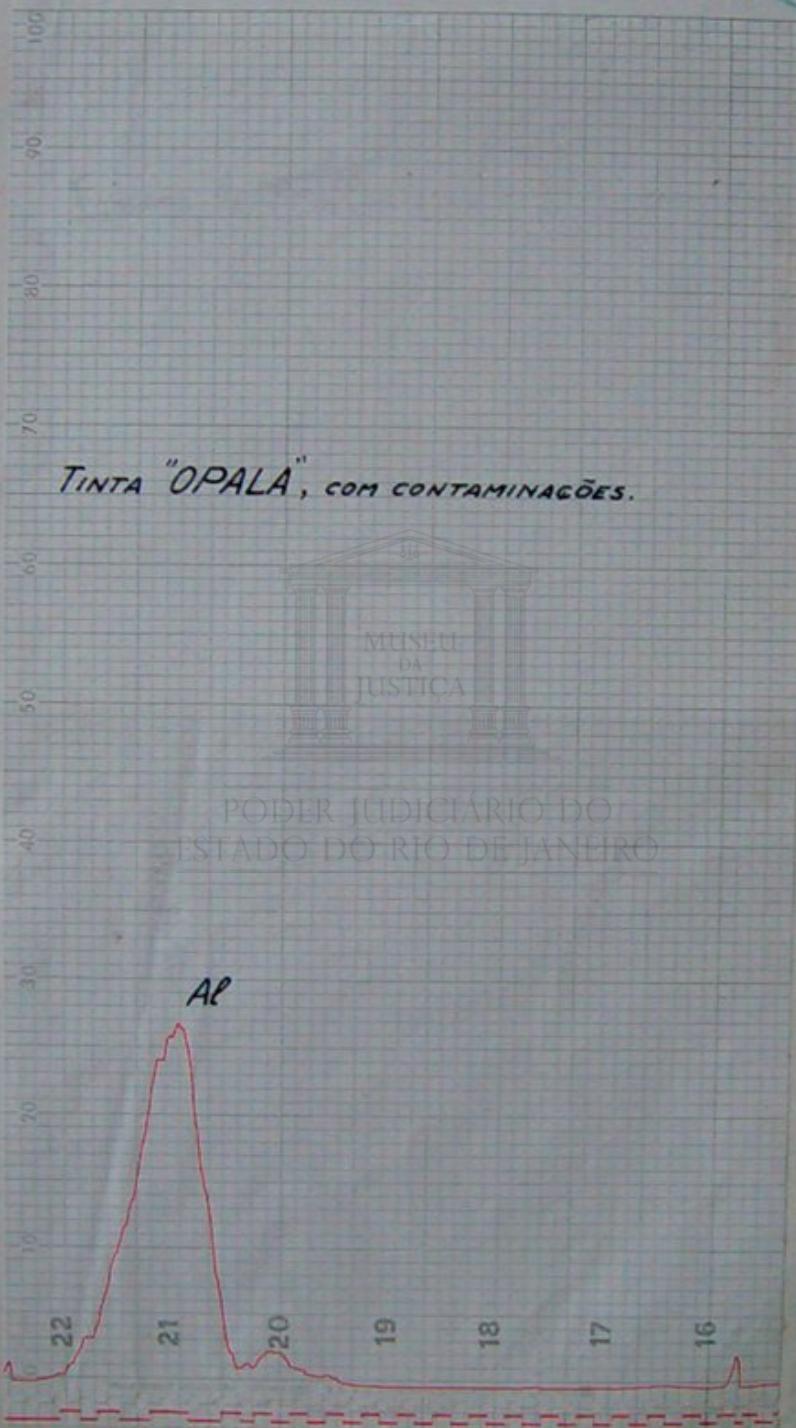
132  
126  
Gráfico nº 4 /

O gráfico número 04 mostra os picos quantitativos dos mesmos elementos (Alumínio e Titânio) na tinta do "Opala" com contaminações (esfregaços do ônibus).

Verifica-se agora que o Alumínio do "Opala" aumentou e o Titânio diminuiu, indicando tratar-se, também, de passagem desses elementos químicos da tinta de um veículo para o outro, por contato.

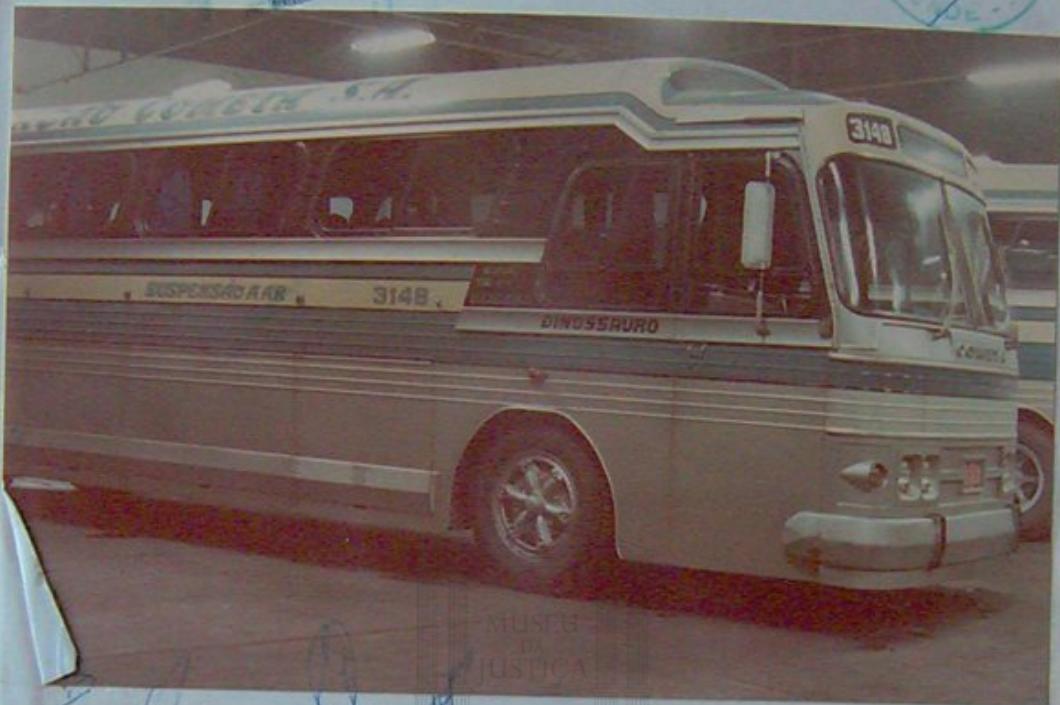
S. / / FOTO N° 1 -

Aspecto fotográfico do ônibus placa HX-2630,  
prefixo 3148, vistoriado na garagem da "Viação Cometa S/A.".

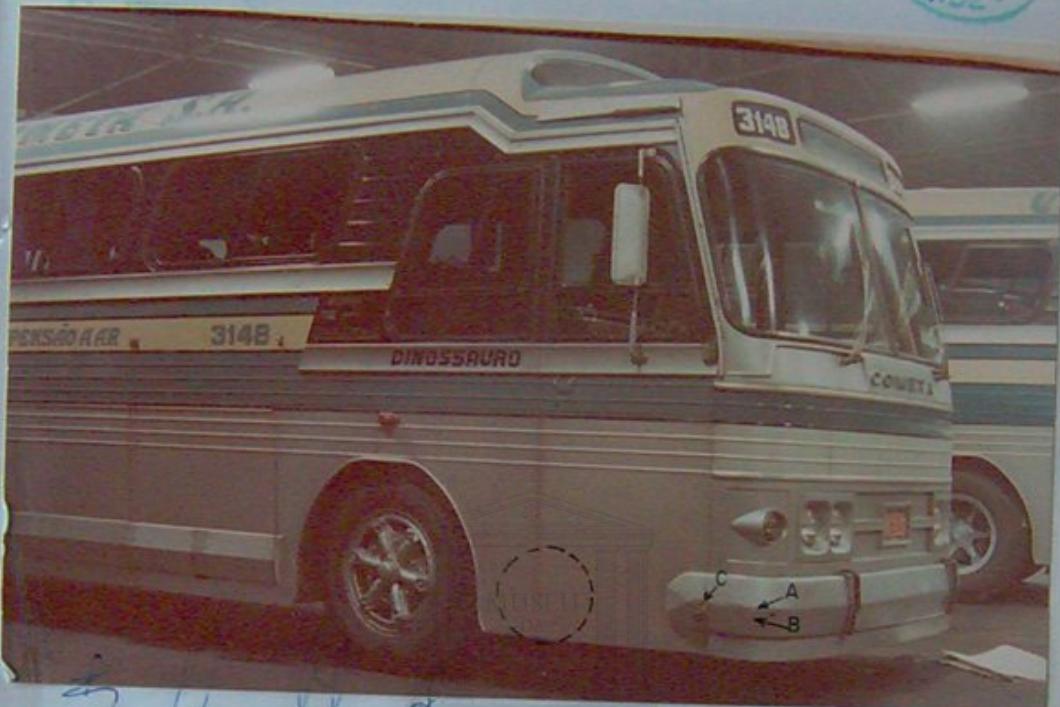
FOTO N° 2 -

Photografia do ônibus de placa HX-2630, vistoriado na garagem da "Viação Cometa S.A.", assinalados os danos relatados no capítulo "EXAME DAS DANIFICAÇÕES".

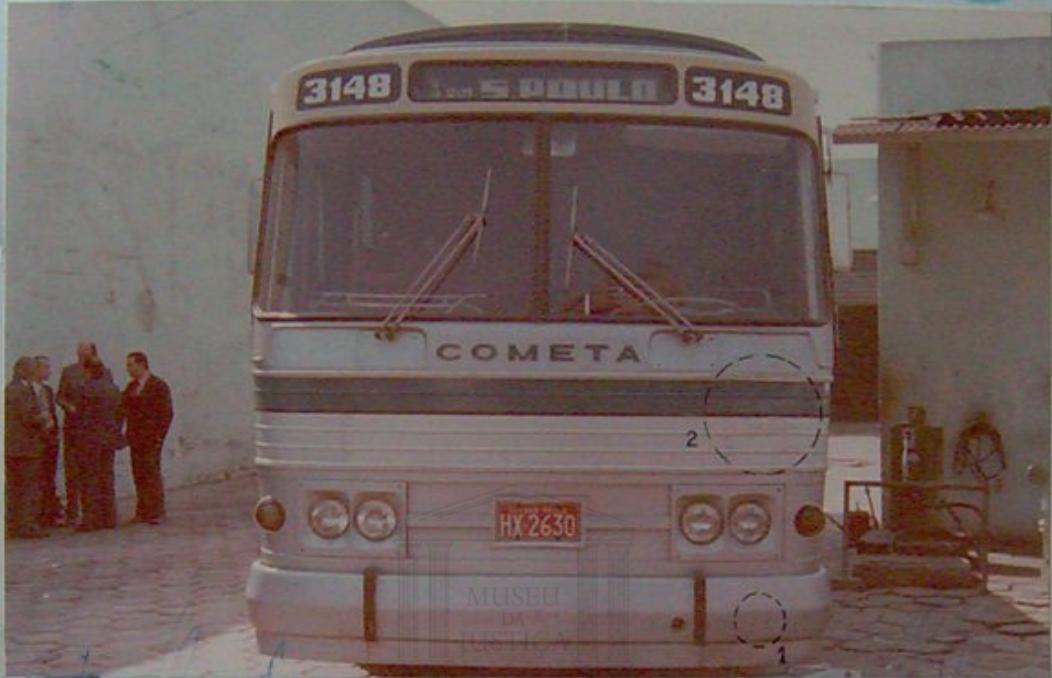
FOTO N° 3 -

1 - Danos não recentes na região esquerda- do para-choque, a qual se encontrava recoberta de massa e retocada à tinta.

2 - Danos na região superior esquerda da carroçaria, de características não recentes, já se encontrando com massa e com retoques de tinta, conforme ilustram os assinalamentos nas fotos de números 03 e 04, anexas, sendo que esses danos encontravam-se no mesmo alinhamento daqueles relatados - no item anterior,

Aspecto fotográfico da parte dianteira do ônibus HX-2630, prefixo 3148, estando assinalados: os danos relatados nos parágrafos 1 e 2, do item "Dianteira", capítulo "EXAME DAS DANIFICAÇÕES".

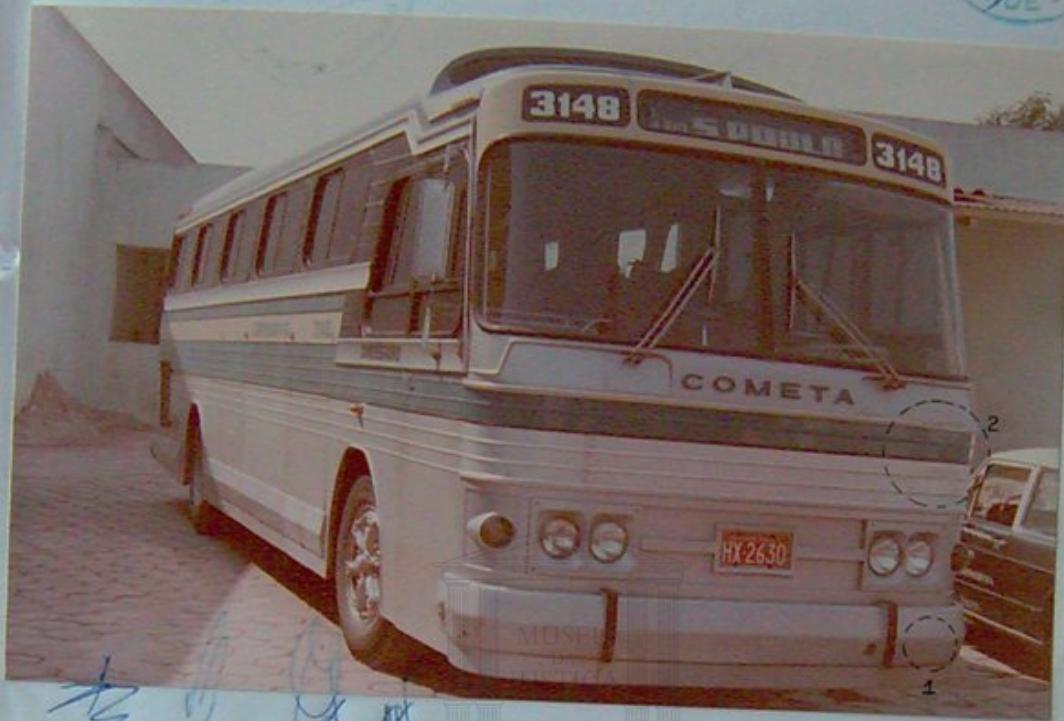
FOTO N° 4 -

Aspecto fotográfico da dianteira e flanco direito do ônibus HX-2630, estando assinalados os danos relatados nos parágrafos 1 e 2, do item "Dianteira", capítulo "EXAME DAS DANNIFICAÇÕES".

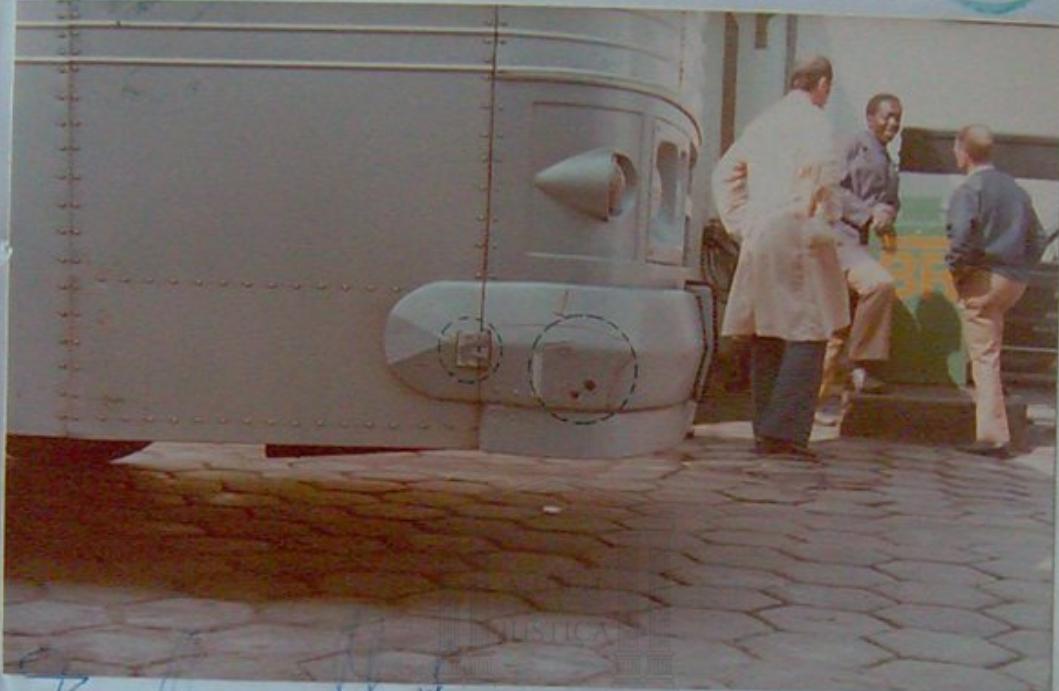
FOTO N° 5 -

Fotografia destinada a ilustrar e localizar os vestígios constatados na extremidade antero-lateral direita do ônibus HX-2630.

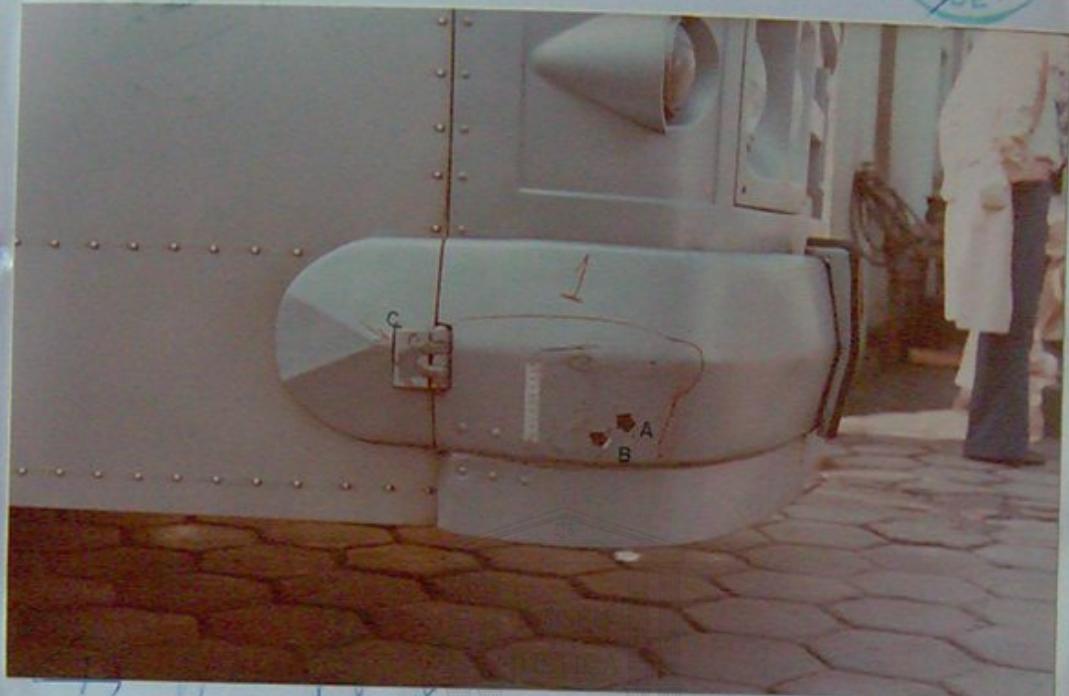
FOTO N° 6 -

1 - Esfregaços resultantes de embate com outro veículo, localizados na extremidade antero-lateral do para-choque anterior, com aderência de tinta de cor " marfim-dourado-metálico ", orientados no sentido antero-posterior , com características de terem sido produzidos recentemente, conforme ilustram os anexos fotográficos de números 06,07,08 e - 09, assinalamentos " A " e " B ".

Tais vestígios abrangiam desde a extremidade inferior do para-choque, a uma altura de 0,50 metros - do nível do piso, até a sua linha mediana ( forma convexa do para-choque ), esta situada a 0,61 metros do mesmo nível citado, portanto, abrangendo uma faixa vertical de 0,11 metros.

Aproximação do detalhe referido na foto n° 05, destinada a sua melhor evidência, assinalados : -  
( A e B ) sinais de esfregações de tinta na pigmentação de cor marfim-dourado-metálico.  
( C ) atritamentos produzidos por contacto de material metálico.

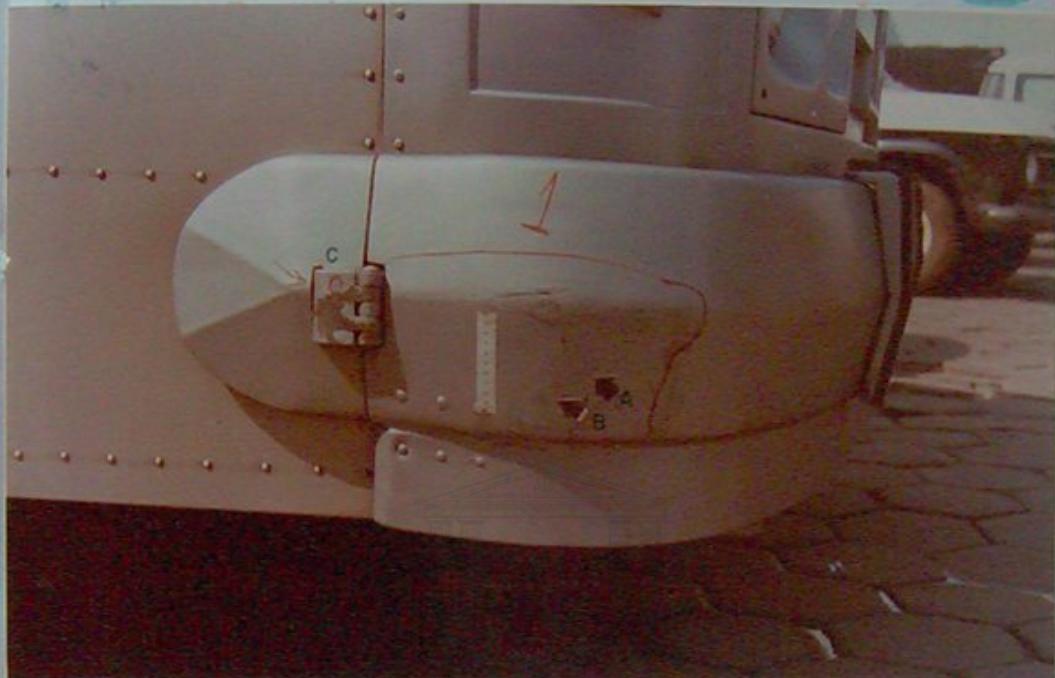
7 11 FOTO N° 7

2 - Atritamentos produzidos por contato do material metálico provocando desprendimento da película de - tinta cinza de cobertura da dobradiça cromada inferior da porta , também com características de terem sido produzidos recentemente, conforme ilustram os anexos fotográficos de números 07, 08 e 09 , letra " C ".

Aproximação da foto n° 6, anterior.

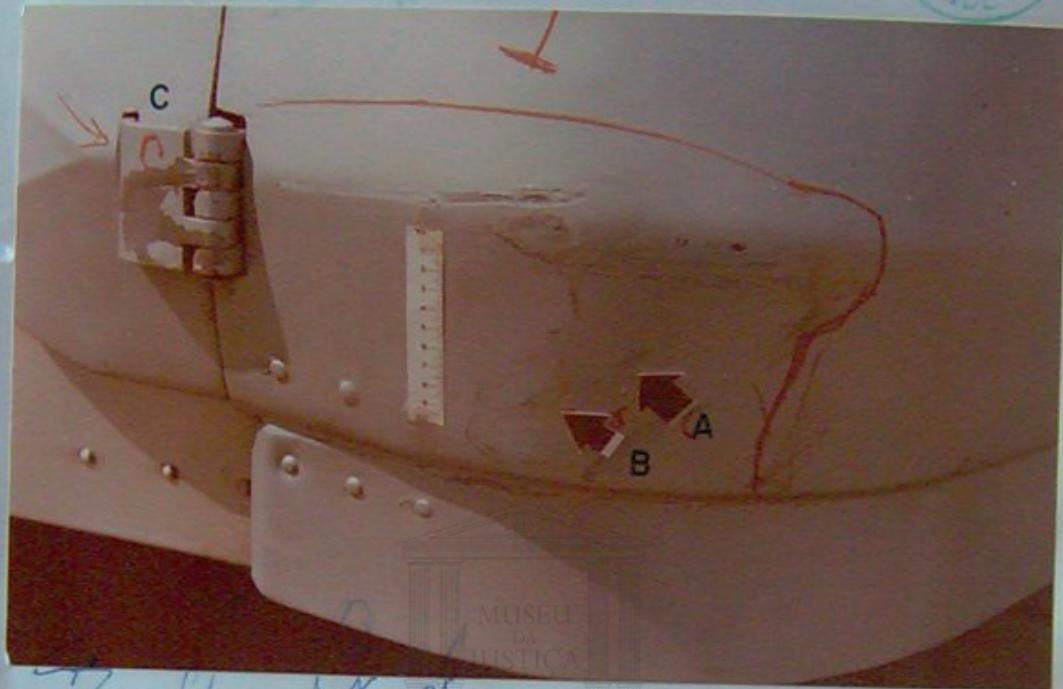
FOTO N° 8

PODER JUDICIÁRIO DO  
ESTADO DE SÃO PAULO  
Aproximação da foto n° 7, anterior.

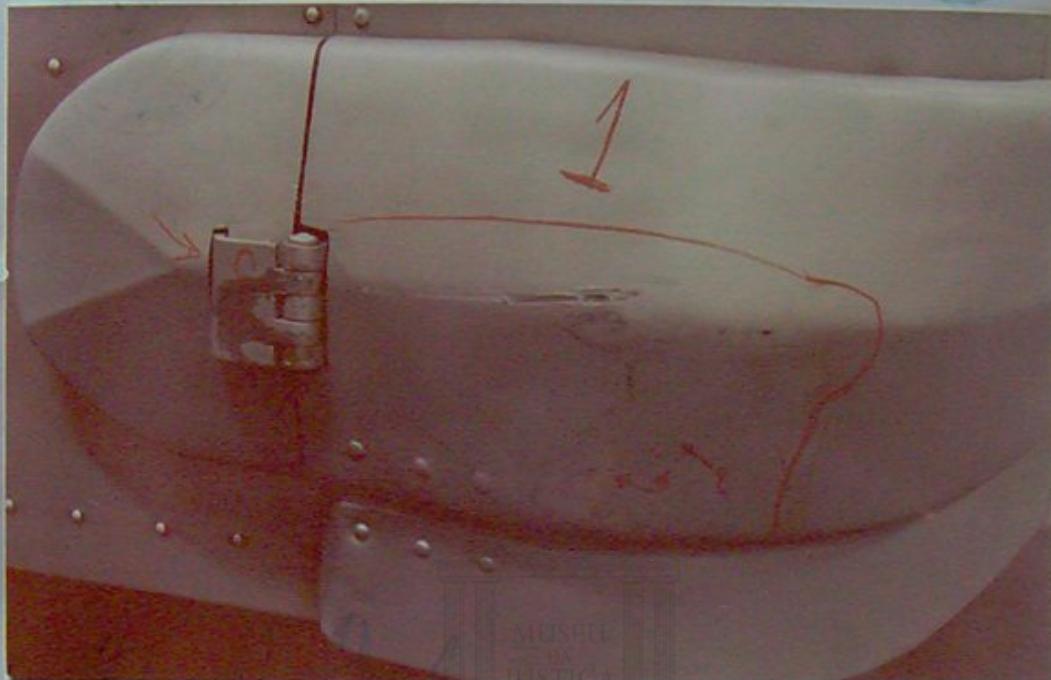
FOTO N° 9 -

Poder Judiciário do  
ESTADO DO SÃO PAULO  
Maior aproximação da foto nº 8, anterior.

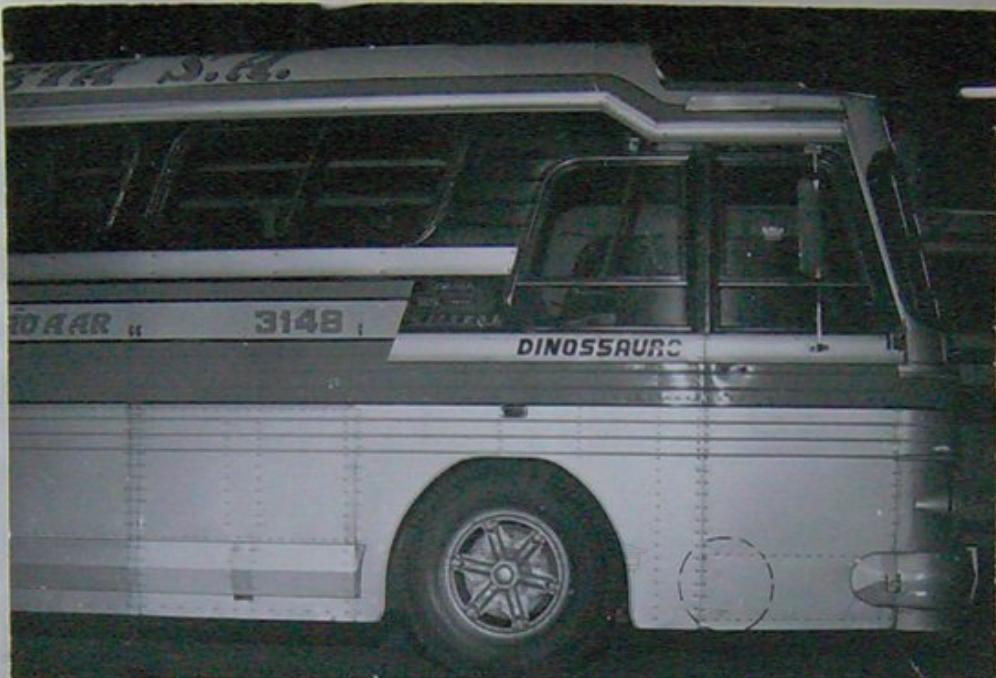
97 11 8X 1X  
FOTO N° 10 -

3 - Esfregaços de tinta de pigmentação amarelo-canário localizados na parte inferior da região posterior da porta, com sinais de escoriações e atritamento, com características de terem sido produzidos em época não recente, pois as cabeças dos rebites correspondentes apresentavam-se desbastadas, oxidadas e impregnadas de sujidades ( Vide foto de número 10 ).

Fotografia destinada a localizar os sinais  
de esfregaços relatados no parágrafo 3, do item "Flanco -  
Direito, Capítulo " Exame das Danificações.

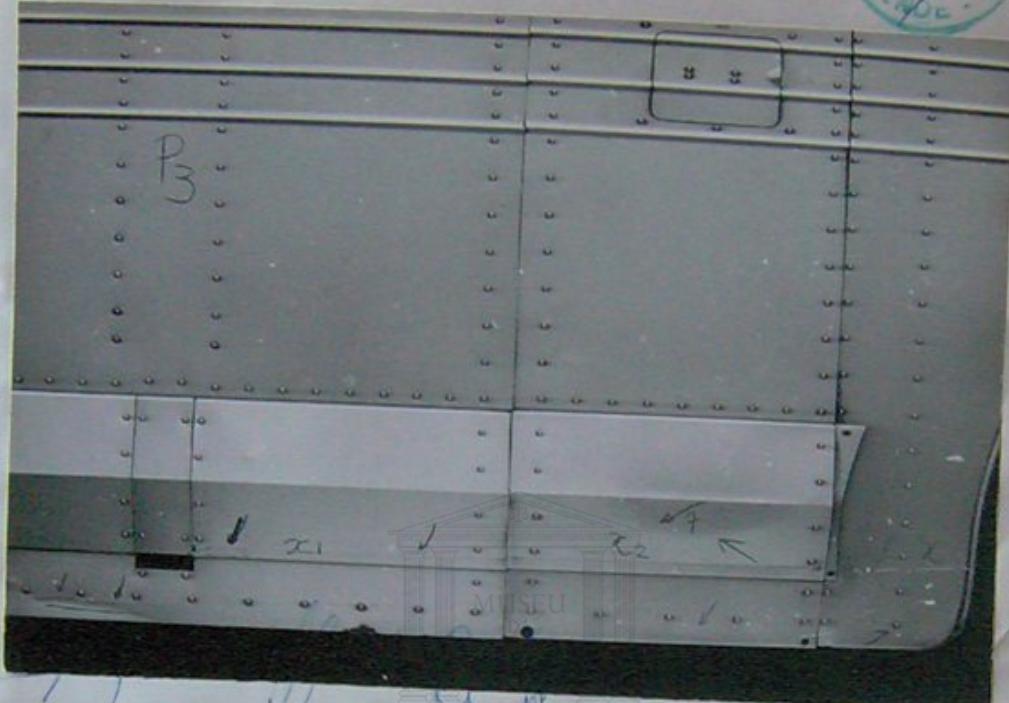
FOTO N° 11 - PODER JUDICIÁRIO DO  
ESTADO DO RIO DE JANEIRO

Amolgamentos e atritamentos na parte inferior e superior da carroçaria, estando os mesmos localizados , precisamente , nas folhas das portas dos bagageiros, abrangendo do terço médio para trás e com aspecto de terem sido produzidos em época não recente, conforme ilustram as fotos de números 11 a 17 , anexas.

Amolgamentos e atritamentos relatados no item  
" Flanco Esquerdo " , capítulo " Exame das Danificações " ,  
denotando que os mesmos foram produzidos em época não recente.

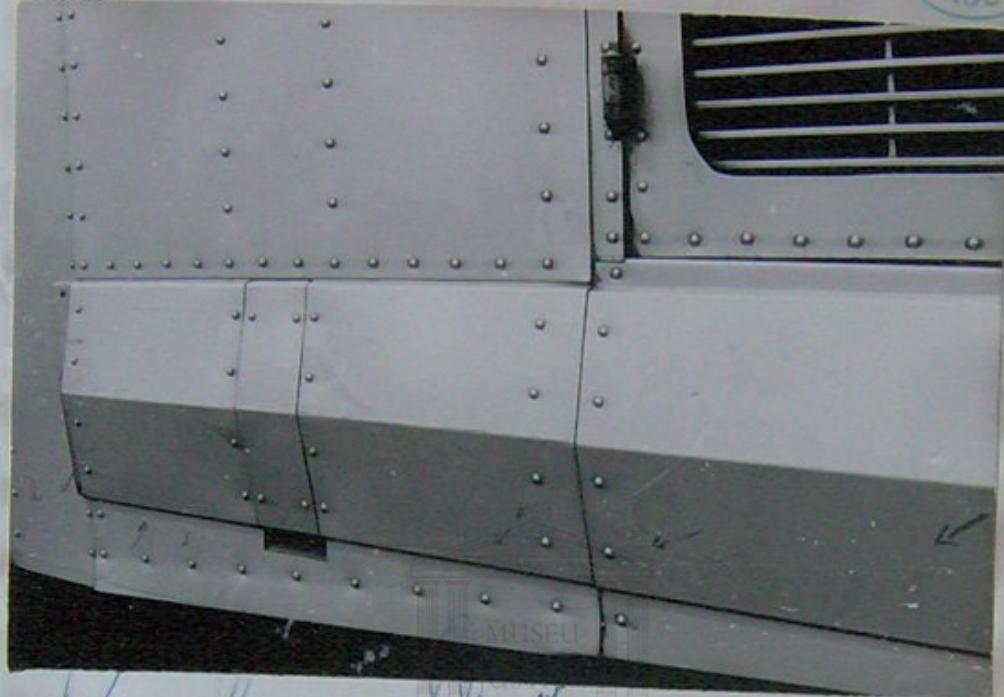
FOTO N° 12 -

Danos de aspecto antigo.

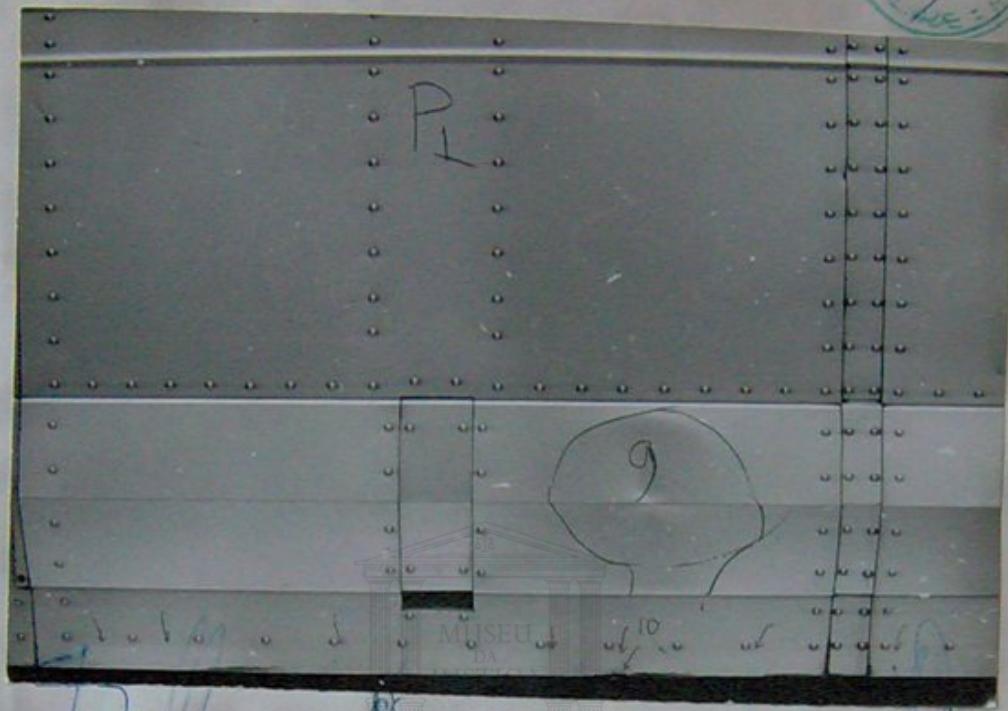
FOTO N° 13 - PODER JUDICIÁRIO DO  
ESTADO DO RIO DE JANEIRO

Danos de aspecto antigo.

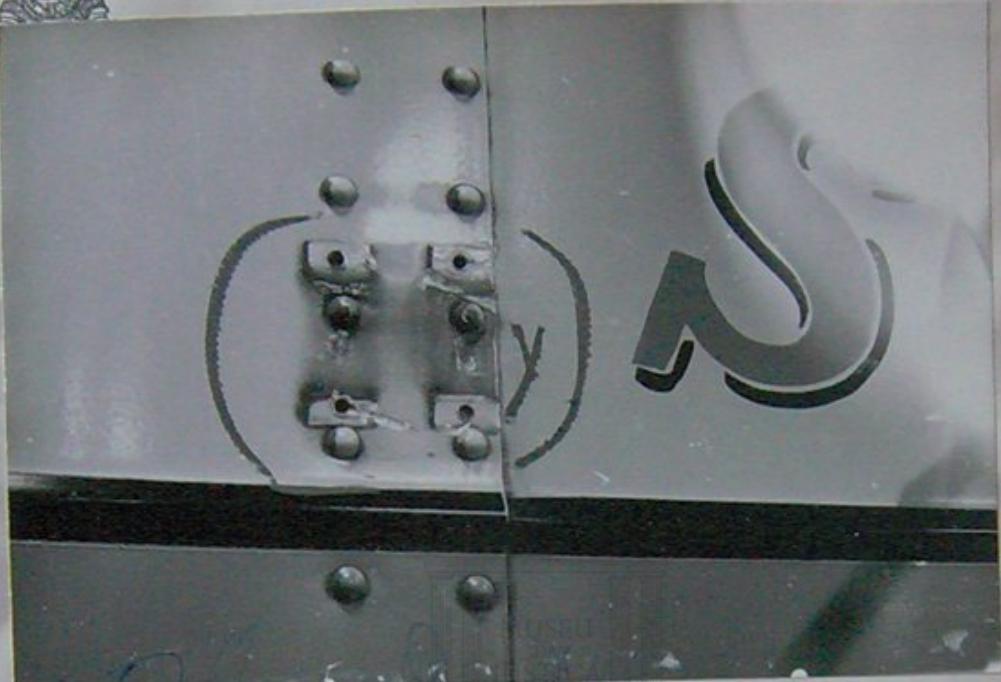
FOTO Nº 14 -

PODER JUDICIÁRIO DO  
ESTADO DO RIO DE JANEIRO  
Danos de aspecto antigo.

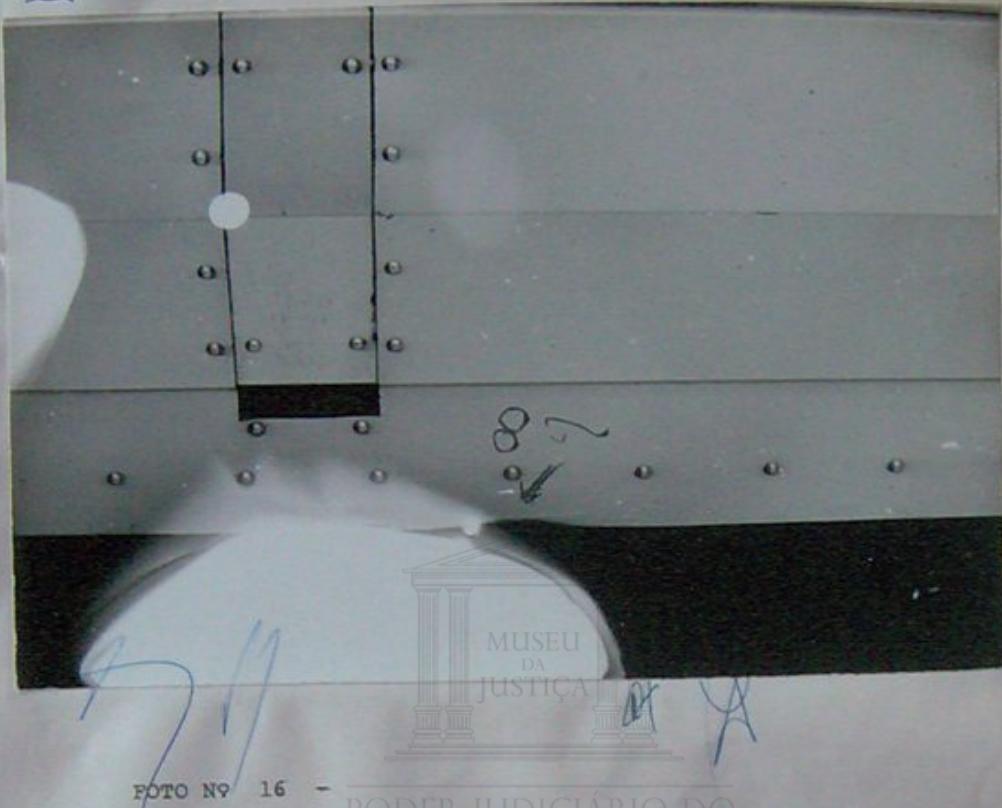
FOTO N° 16

PODER JUDICIÁRIO DO  
ESTADO DO RIO DE JANEIRO  
Danos de aspecto antigo.

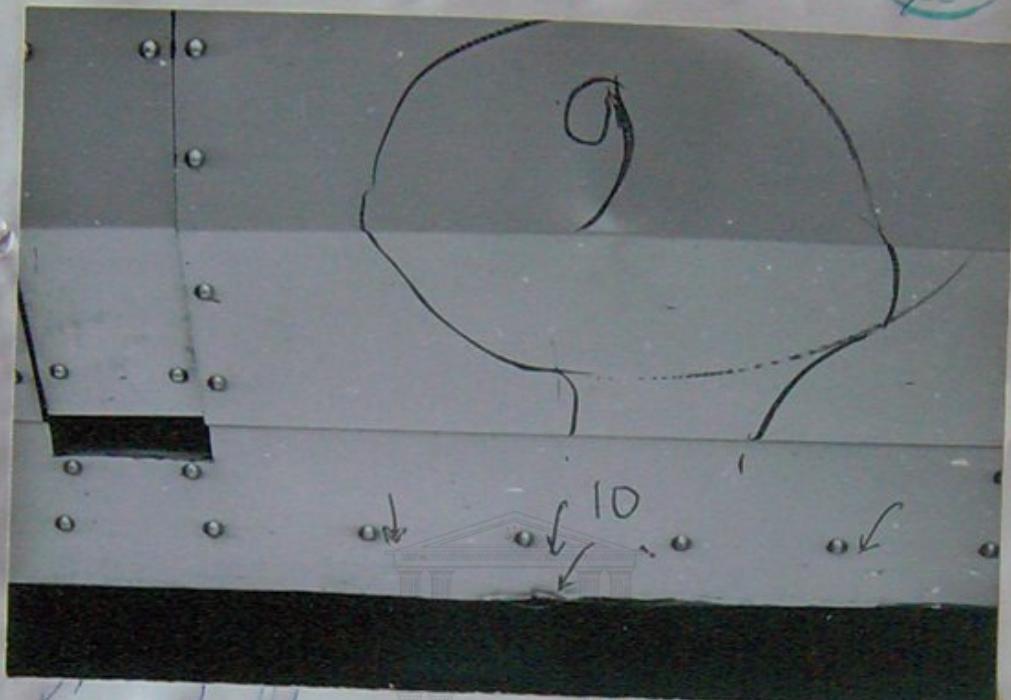
FOTO N° 17 -

Danos de aspecto antigo.

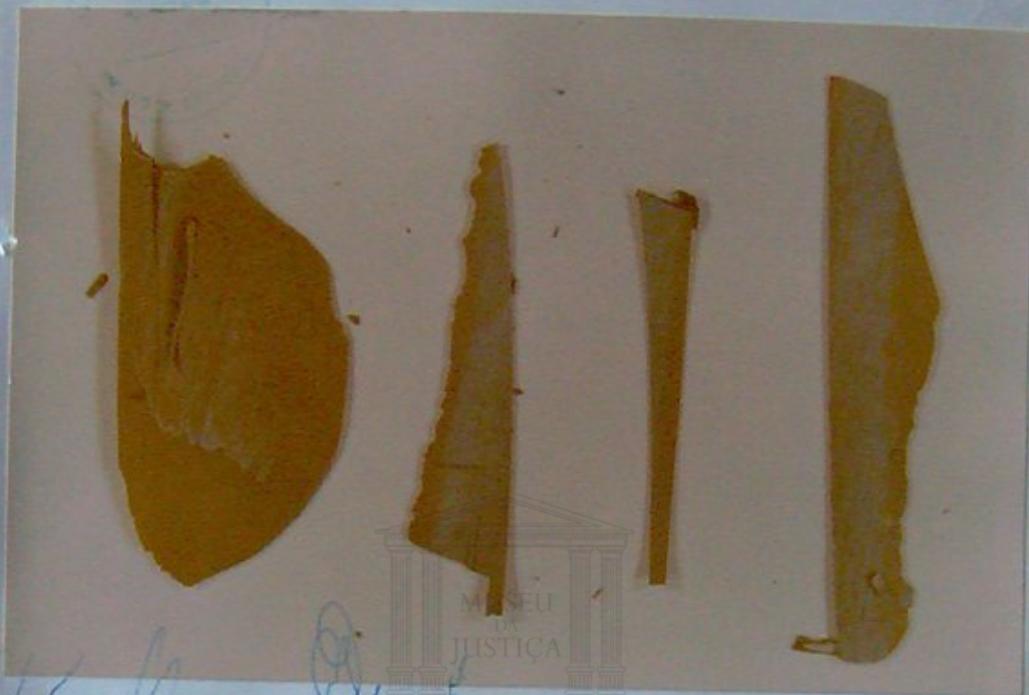
FOTO N° 18 - PODER JUDICIÁRIO DO  
ESTADO DO RIO DE JANEIRO

fragmentos de pintura que foram retirados do terço posterior - do flanco esquerdo do automóvel acidentado, de chapa - NN-9326 ( RJ ), para as devidas verificações ( Vide detalhes na foto de número 18 ).

b) Os referidos fragmentos, com massa em sua parte inferior, na análise microscópica procedida preliminarmente, revelaram coloração original " marfim-dourado-metálico ", com sinais de esfregaços de cor prateada ( cinza ), conforme ilustra a foto de número 18.

Fragmentos de pintura entregues pelo Departamento Técnico Científico do Estado do Rio de Janeiro, retirados do Opala de placa NW-9326 - Rio de Janeiro - RJ.

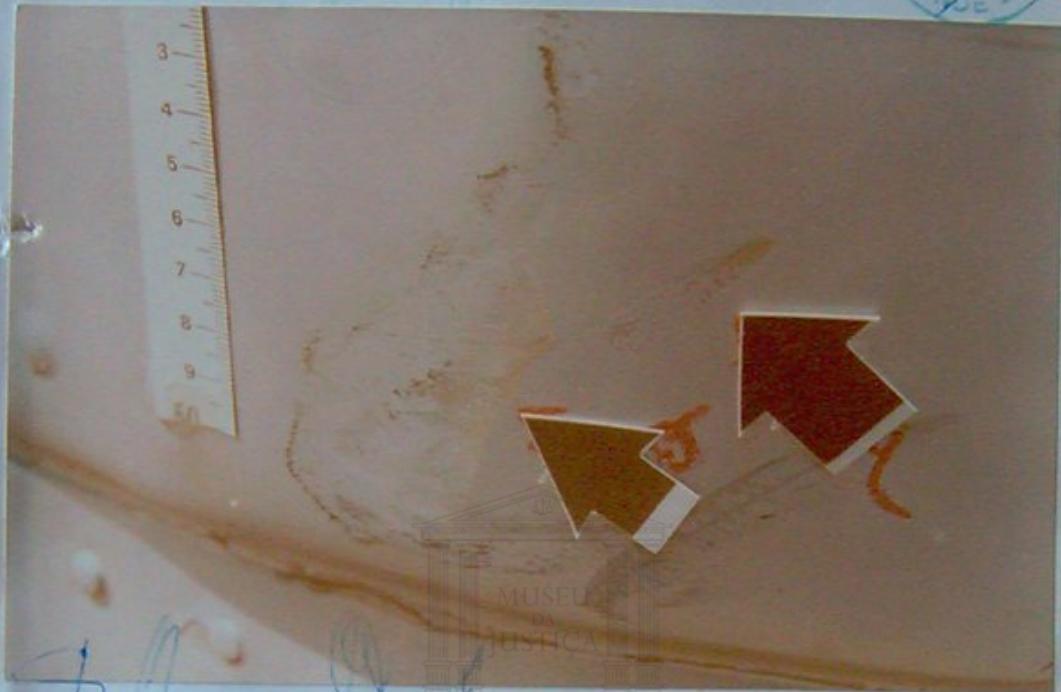
FOTO N° 19 -

c) Verificado por confronto visual, que poderia existir correspondência de pigmentação de tinta entre os fragmentos examinados e os sinais de esfregaços constatados na extremidade antero-lateral direita do para-choque do ônibus , foi efetuada naquele local a colheita de material para análise espetofotométrica, a fim de verificar-se a identidade das tintas existentes, conforme ilustram as fotos de detalhes de pigmentação de números 19, 20 , 21 e 22 anexas.

Fotografia de detalhe destinada a ilustrar os sinais de esfregaços de tinta "marfim-dourado-metálico" posteriormente retirada e enviada para exame (vide Capítulo "Exame de Tintas"). Sob as setas observa-se as demarcações feitas com giz, efetuadas preliminarmente, antes da fotografia.

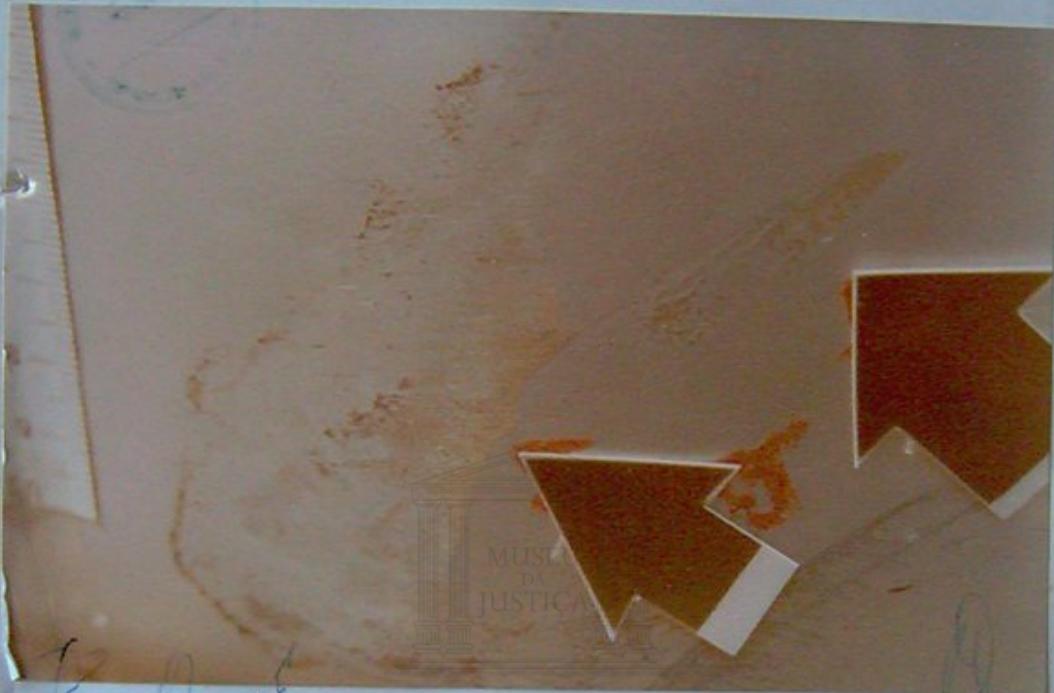
FOTO N° 20

Aproximação da foto anterior, para maior visualização do detalhe.

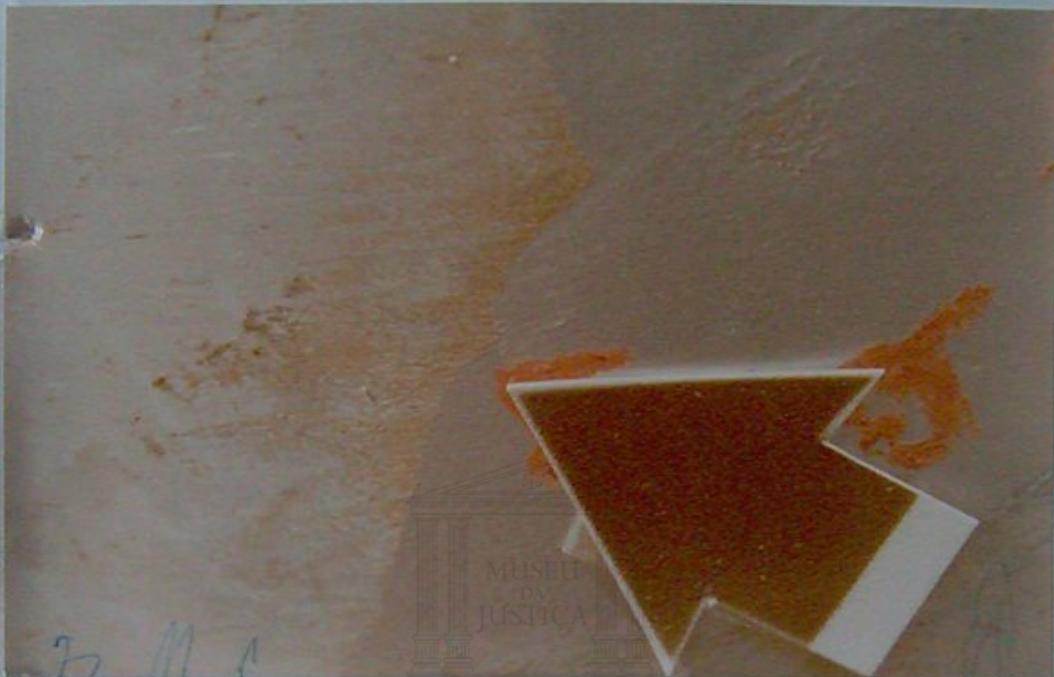
Maior aproximação da foto nº 20, anterior.

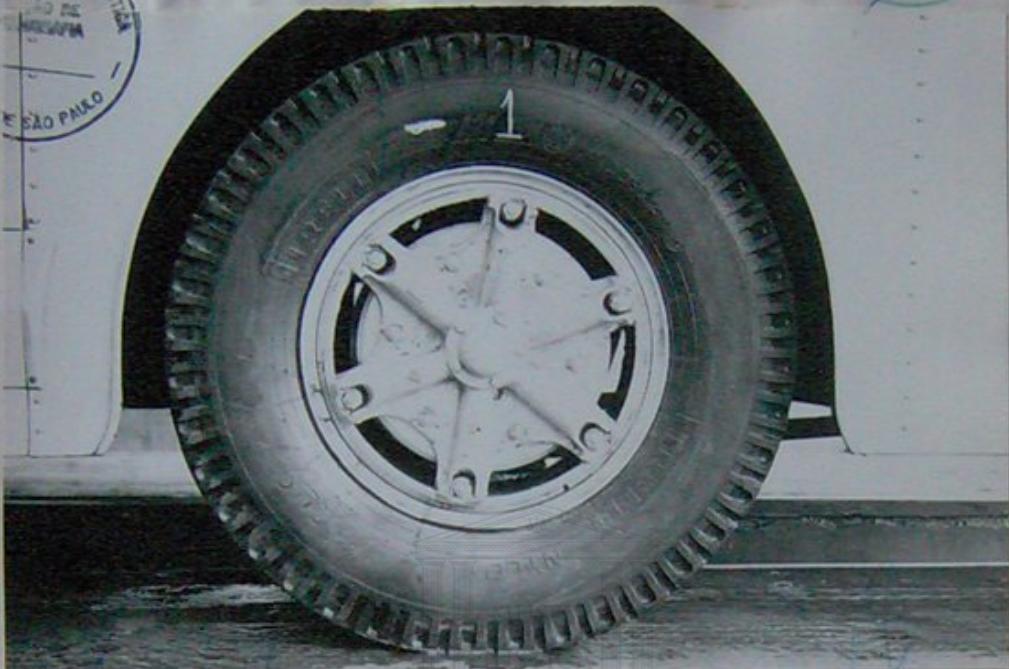
Y 11 M  
POTO N° 23 -

Dianteiro direito: EBSA 0846 (vide foto nº 23)  
Dianteiro esquerdo: GSBA 8994 (vide foto nº 24)

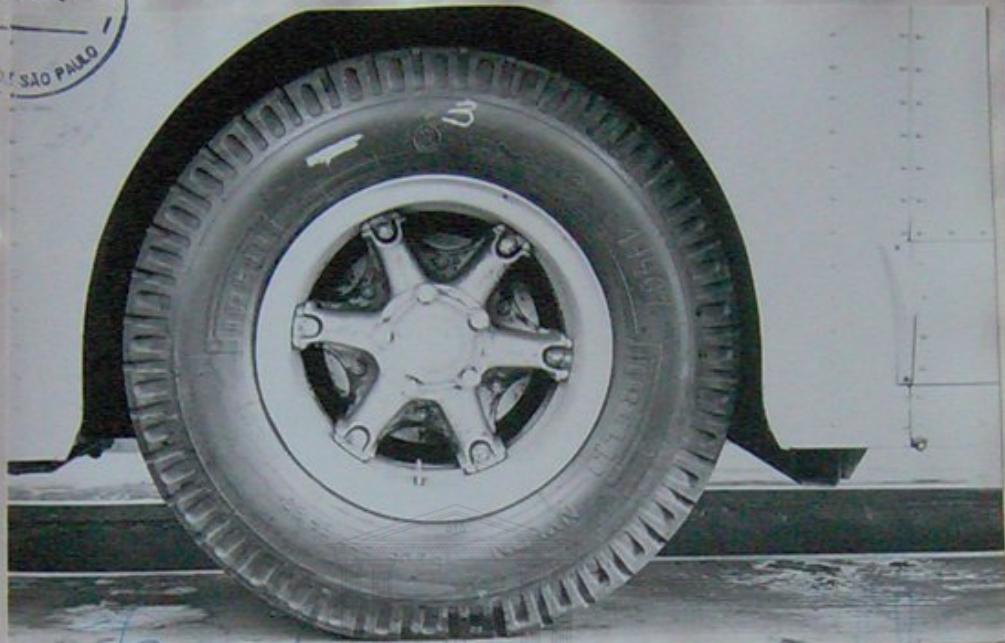
FOTO N° 25

Traseiro direito : KASB 8579 (vide foto nº 25)  
Traseiro esquerdo: MSBA 7789 (vide foto nº 26)

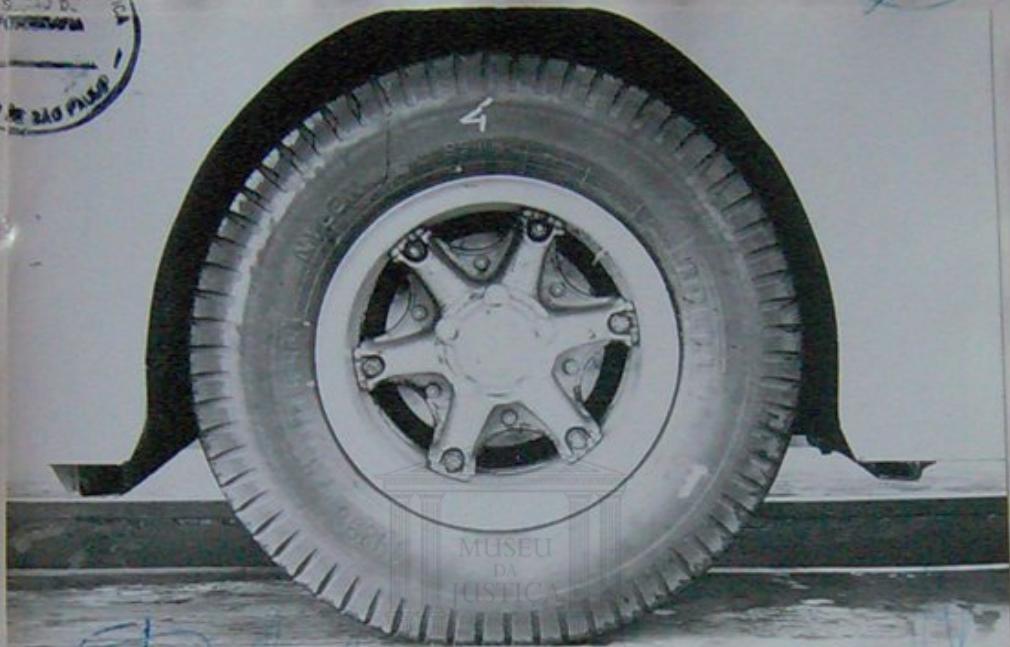
Detalhe do pneu externo traseiro esquerdo.

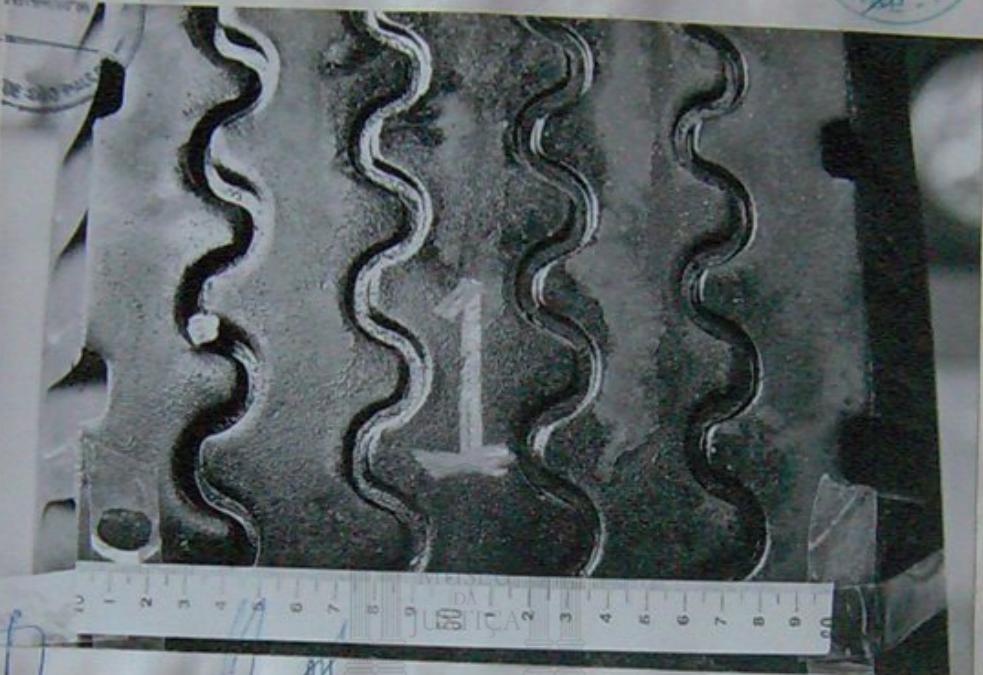
POTO N° 27

Os pneus, todos em bom estado de conservação e do mesmo tipo, apresentavam os mesmos desenhos em suas respectivas bandas de rodagem, sendo que as relativas aos pneus dianteiros estão reproduzidas com escala nas fotos de nº 27 e 28, anexas.
