SECRETARIA DE ESTADO DE SEGURANÇA PÚBLICA DEPARTAMENTO GERAL DE POLÍCIA CIVIL DTC - INSTITUTO CARLOS ÉBOLI

Laudo n. 634566

Laudo de exame de EM LOCAL DE ACIDENTE DE TRAFEGO (COMPLEMENTAR).

COLISIO DE VEICULOS-Km. 164+800m. da VIA DUTRA RESENDE-RJ

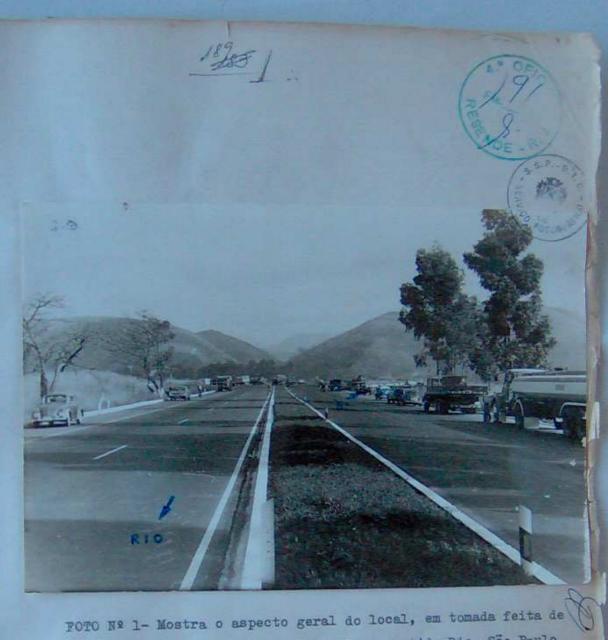
FOTO Nº 1- Mostra o aspecto geral do local, em tomada feita de sobre o canteiro central no sentido Rio- São Paulo, de grande distancia do ponto de repouso da carreta.

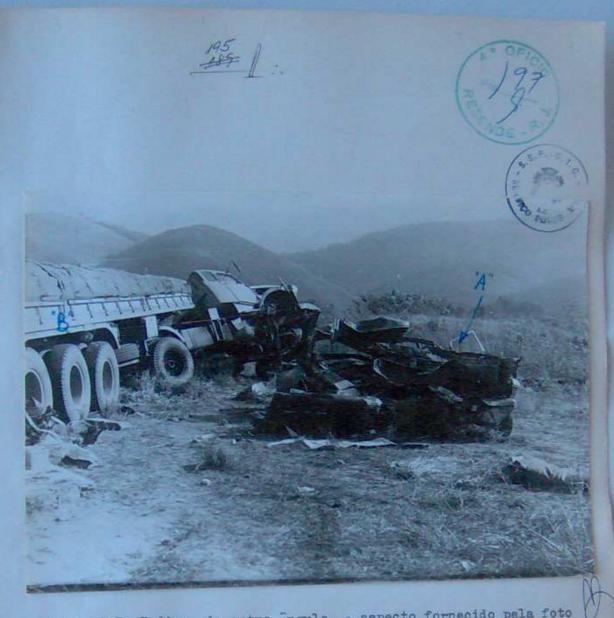
FOTO nº 7- Indica, de outro angulo, o aspecto fornecido pela foto anterior.

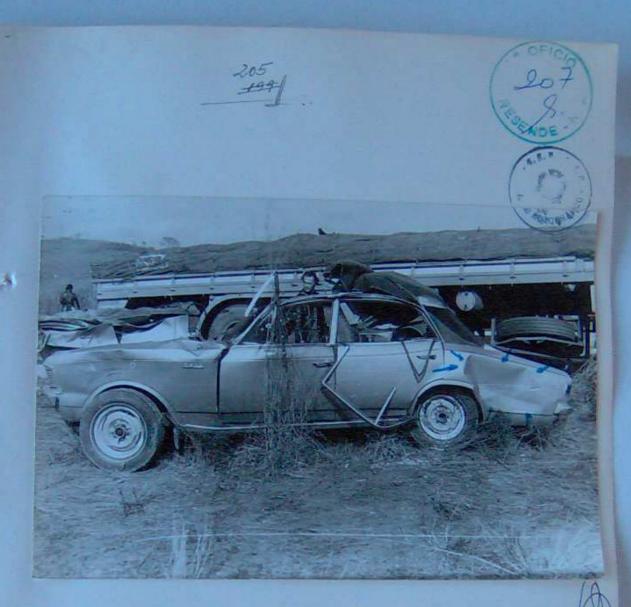
b)- amolgamento no paralema posterior esquerdo, com senti

sentido de progressão da traseira para a dianteira, direção oblíquoascendente e profundidade reduzida, prolongando-se pela extensão de
1,05m (um metro e cinco centímetros), medidos segundo a orientação /
de seu desenvolvimento. A avaria assinalada inicia-se a cerca de
15cm (quinze centímetros) da ponta recurva da extremidade do paracho
que, correspondendo, tal medida, a extensão da lataria que, conquanto resguardada de amolgamento pela própria preeminência deste componente, de estrutura mais rígida, que lhe fica adjunto, apresenta-se/
com pronunciado corrugamento decorrente da compressão determinada pe
la impulsão sofrida pela carroceria;

- c)- dois sulcos levemente mais aprofundados, paralelos en tre si, de perfil marcadamente retilíneo e com sentido de progressão oblíquo-ascendente (da traseira para a dianteira), os quais, conquan to apresentando-se perfeitamente definidos e demarcados ao longo de todo o seguimento do campo amolgado, terminam, abruptamente, com in versão de direção em pequena extensão de sua extremidade final, assumindo feição pronunciadamente descendente, tendendo à verticalização
- d)- nos campos afetados por amolgamento, muito especial mente, nos rebaixos dos sulcos referidos, são constatáveis resquí cios de tinta a base de alumínio, implantados em função de atrito.

FOTO nº 17- Aspecto do setor lateral esquerdo do veículo Opala, em destaque as avarias encontradas no paralama tra seiro.

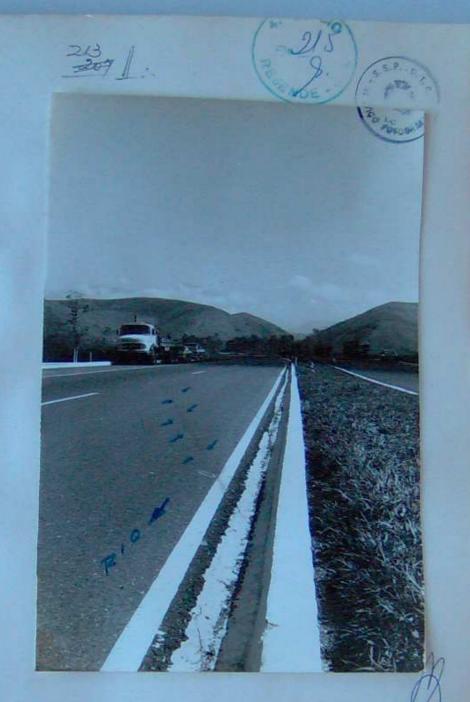
POTO nº 25- Complementa, de outro angulo, em aproximação, o detalhe da foto anterior.

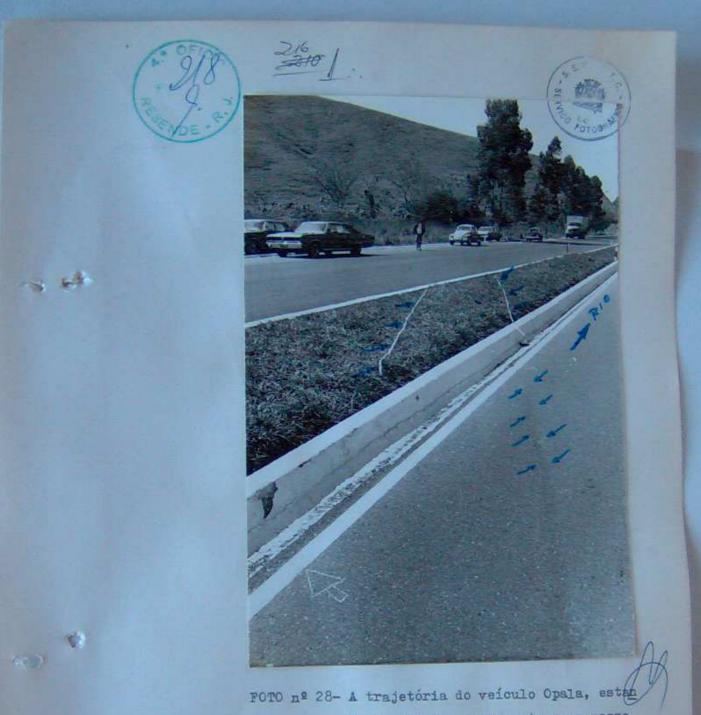
- e) a trajetória de passagem do Opala, sobre o canteiro, fi cou demarcada em função da maceração do gramado;
- f) na pista oposta, no decorrer do arrastamento lateral a que foi submetido pela colisão com o auto-carga, os pneumáticos Opala marcaram violentamente o piso.

FOTO nº 28- A trajetória do veículo Opala, estan ao demarcados seus rastros na passagem por sobre o canteiro central.

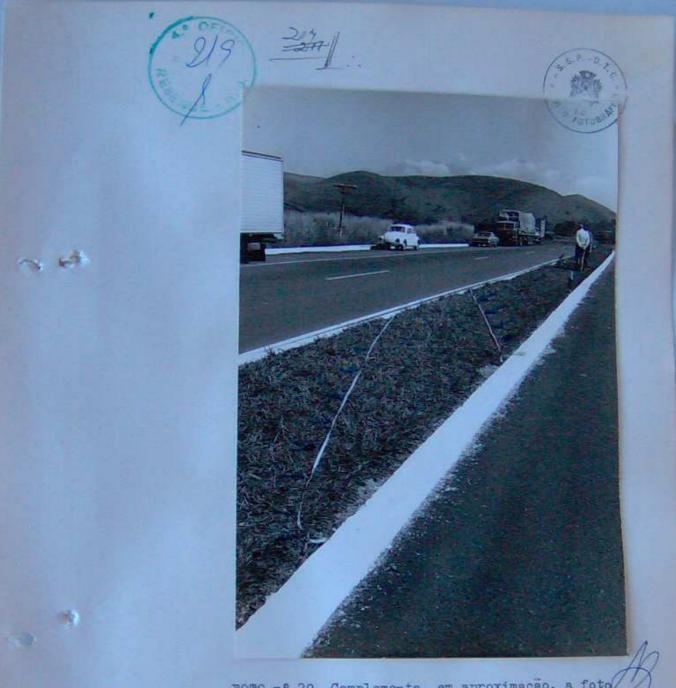
FOTO nº 29- Complementa, em aproximação, a foto anterior.

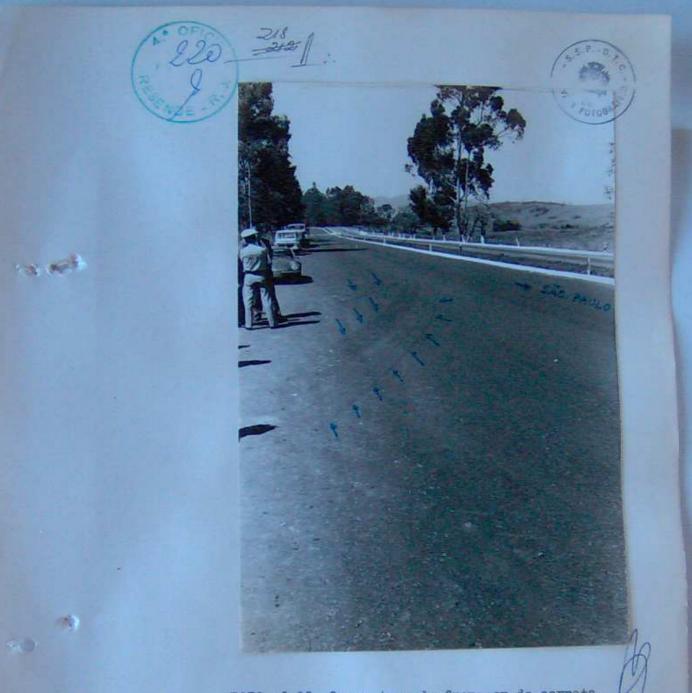
POTO nº 30- Os rastros de frenagem da carreta, coincidentes com o desvio direcional-à direita- empreendida pela / mesma.

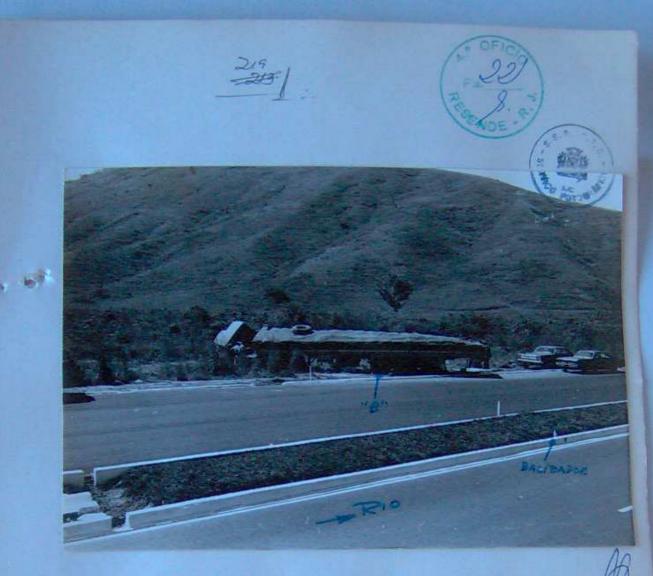
POTO nº 31- Aspecto da posição de repouso da carreta.

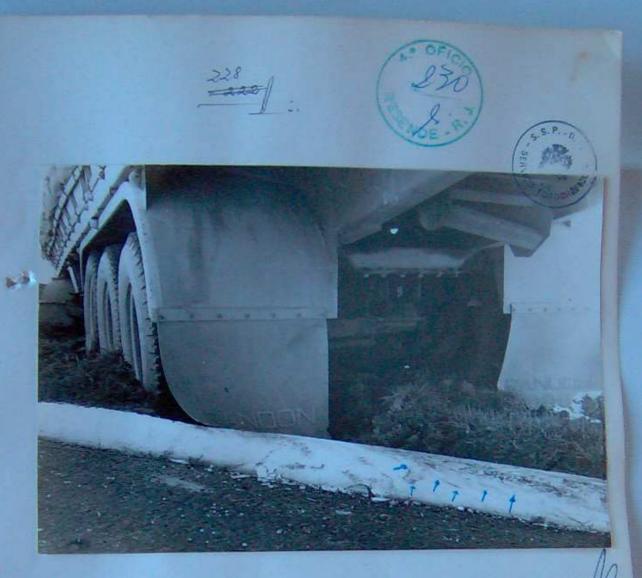
FOTO nº 40- Enfoque da raspagem dos pneus da carreta no meio-fio do acostamento.

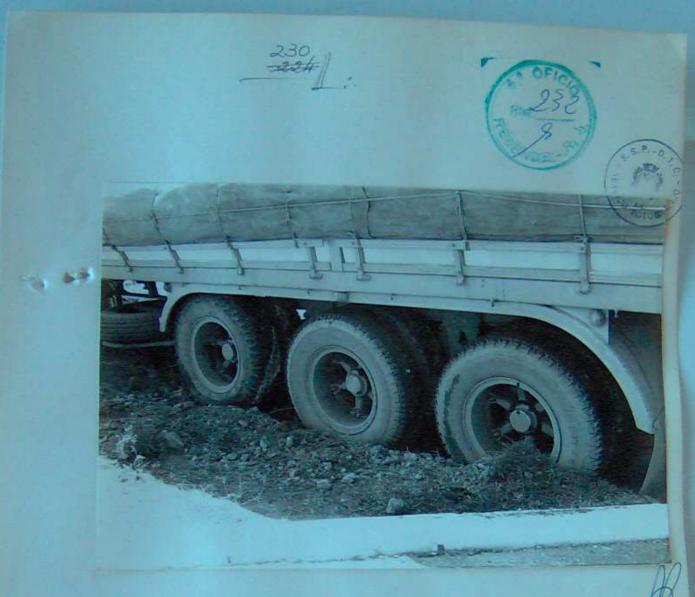
FOTO nº 42- Aspecto das rodas esquerdas do reboque, parcialmente afundadas no terreno fofo.

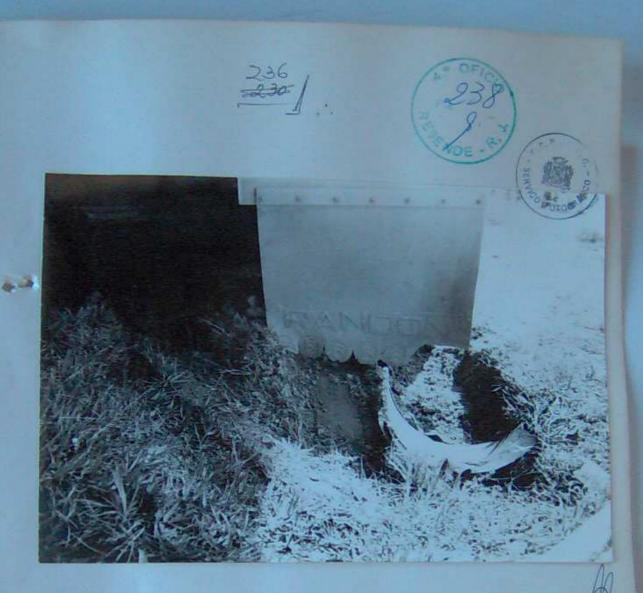
FOTO nº 48- Ainda aspecto do gulco dos pneus.

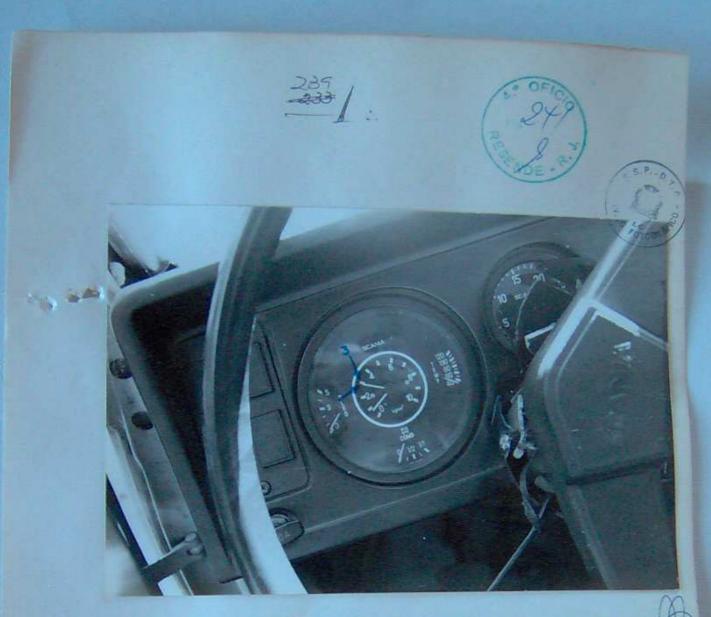
3 Kg/cm2 (três quilogramas por centímetro quadrado) de pressão, tal como demonstrado em foto anexa.

FOTO nº 51- Mostra o painel de instrumentos do auto-carga, real que cando-se o manômetro que indicava a pressão do sistema de freios a ar comprimido (3 kg/cm²).

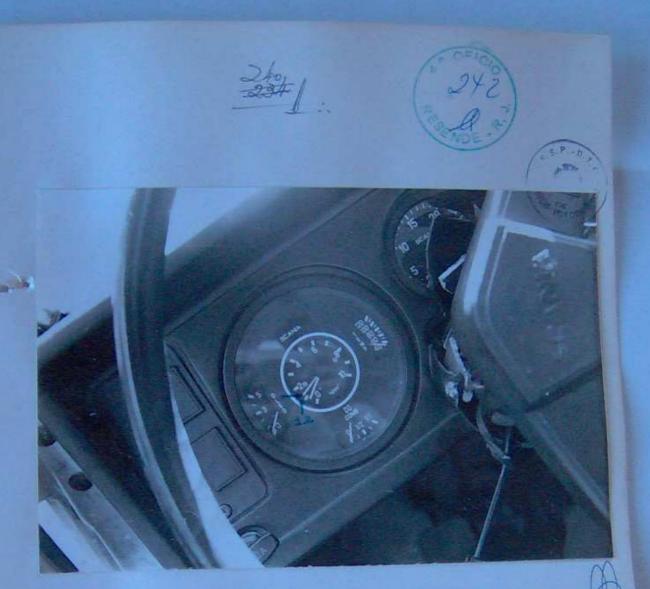
que, mesmo assim, ainda no dia posterior ao evento, a correspondente mostrava pressão residual ainda suficiente para o seu funcionamento.

FOTO nº 52- Complementa a foto anterior, com a marcação de pressão já diminuida, pela aplicação (em teste) do sistema

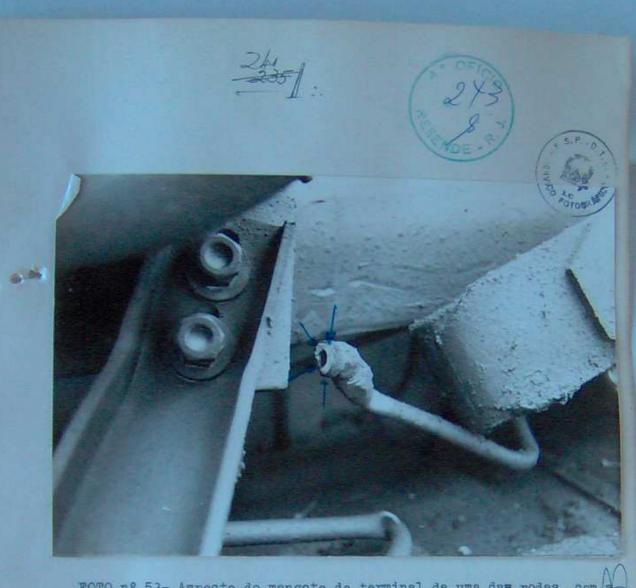
b) em um dos terminais do sistema de freios, próximo a posição de encaixe no respectivo tambor, houve rutura violenta de um mangote de ar comprimido, originando-se daí o esvasiamento gradativo do reservatório respectivo, encontrado, horas depois, com apenas ...

Ainda em consequência do impacto, verificou-se a desarticulação do mangote de ar comprimido junto a uma das rodas, e, portan to, comprometida, a operação normal do sistema, sendo de ressalvar /

FOTO nº 53- Aspecto do mangote do terminal de uma das rodas, com a ligação desconectada pelo impacto recebido.

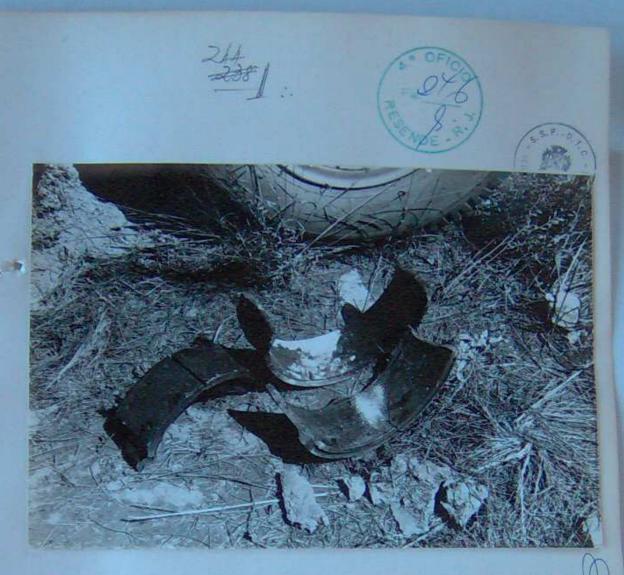
FOTO nº 56- Partes do sistema de freios desconectada pela colisão.

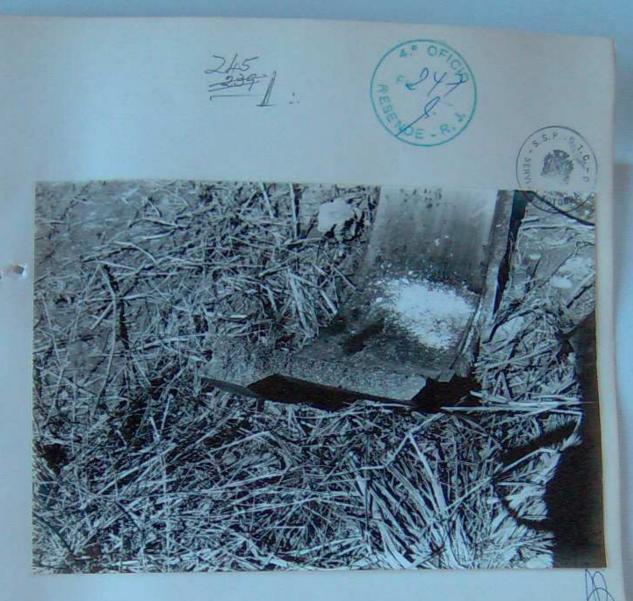
FOTO nº 57- Complementa e detalha a foto anterior.

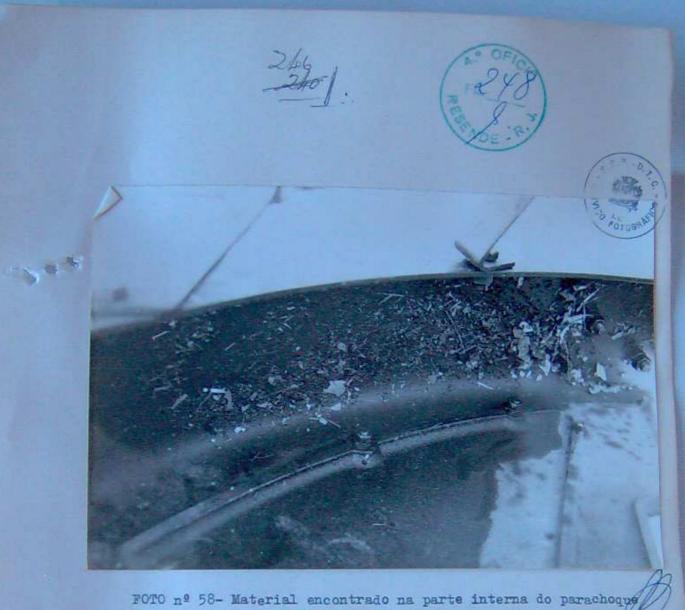
FOTO nº 58- Material encontrado na parte interna do parachoque da carroceria, correspondente a raspas da lataria do Opala.

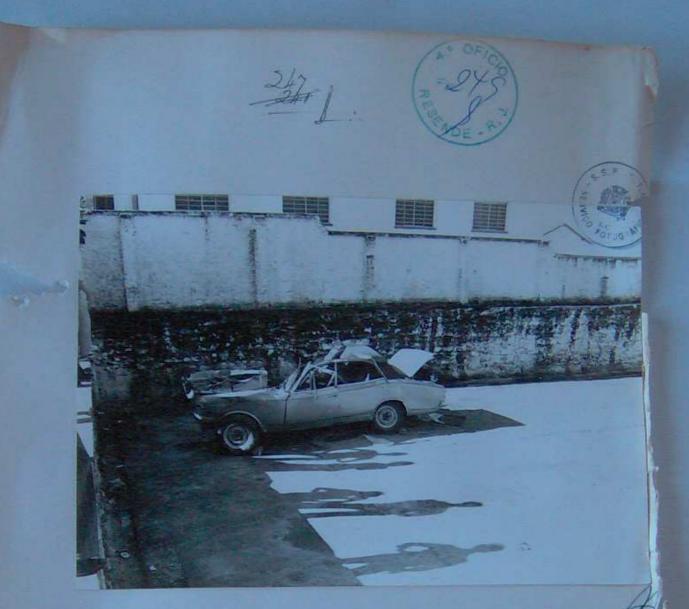
FOTO nº 59- Aspecto geral do setor lateral do Opala, já conduzido ao Depósito em Resende.

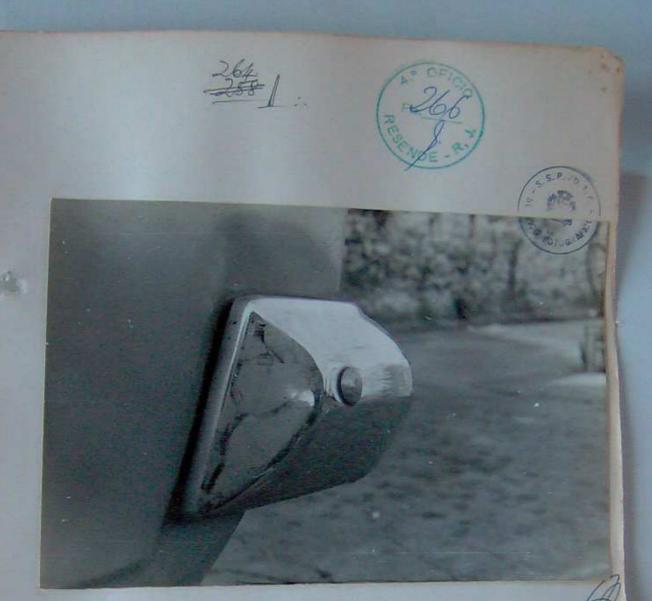
a) - arranhaduras multiplas e bastante pronunciadas, ponta recurva da extremidade esquerda do parachoque traseiro, notada mente, no ressalto circular da cabeça do parafuso de fixação.

FOTO nº 76- Mostra o ponto do perachoque do Opala atingido pelo coletivo (início da colisão), destacando-se o enrugamen to da lataria correspondente à compressão havida.

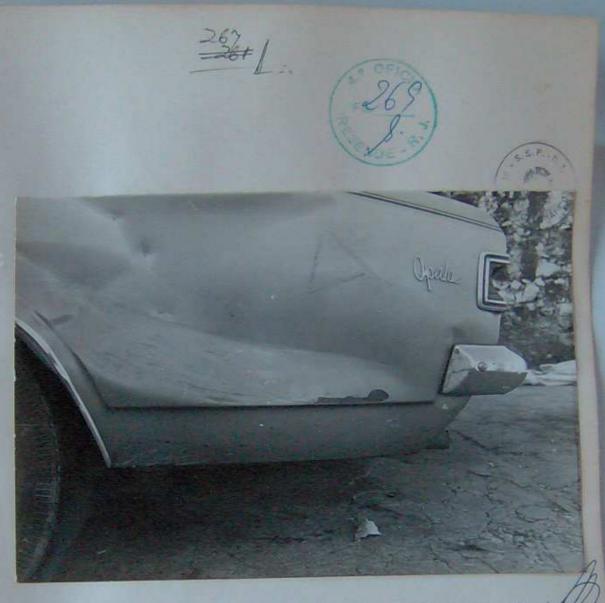
- 3º) no decorrer do engajamento, devido a seu maior porte, o ônibus foi colocando parte de seu peso sobre o Opala, rebaixando / gradativamente a carroceria deste, daí se originando o perfil ascendente da avaria do paralama;

- 42) a brusca inversão do perfil da avaria, que então pas sa a apresentar-se com orientação marcadamente descendente e tenden do a vertical, resultou do fato de ter a suspensão do veículo Opala (que suportava sobrecarga correspondente a parte do peso do ônibus assim transferido), retornado a posição normal, na fase de liberação do engajamento, levantando a carroceria deste.

- 52) observe-se que o perfil da avaria vai-se acentuando, gradativamente, até atingir o valor máximo (instante em que começa o desengajamento das partes colididas), sendo tal detalhe de suma importância, posto que define que a diferença entre as velocidades dos dois veículos foi decrescendo;

- 62) a partir do ponto de maior aprofundamento, no instante em que se iniciou a separação das carrocerias, o perfil da avaria inverte seu sentido, tornando-se inclinado para baixo e quase perpendicular ao solo, o que permite estabelecer que as velocidades dos dois veículos, no instante do desengajamento, se tornaram bastante a proximadas, tendendo a igualar-se.

FOTO nº 79- Mostra a avaria provocada pela colisão do coletivo (bol- bus da Viação Cometa) no paralama traseiro, verificandose a acentuação da inclinação da mesma no decorrer de sua progressão.

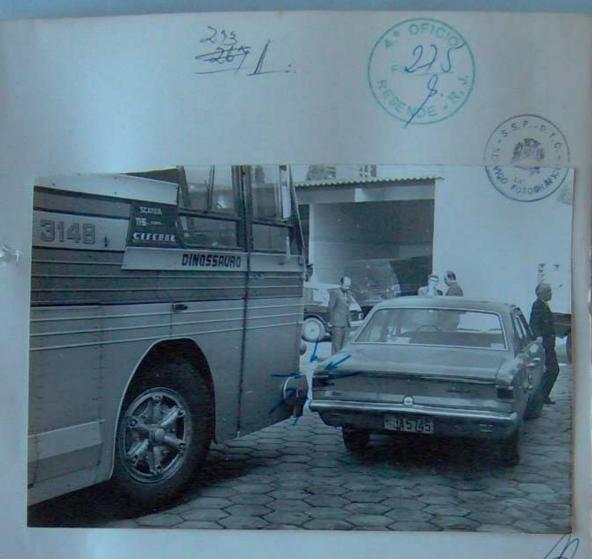
POTO nº 85- Outro enfoque do detalhe apreciado na foto anterior

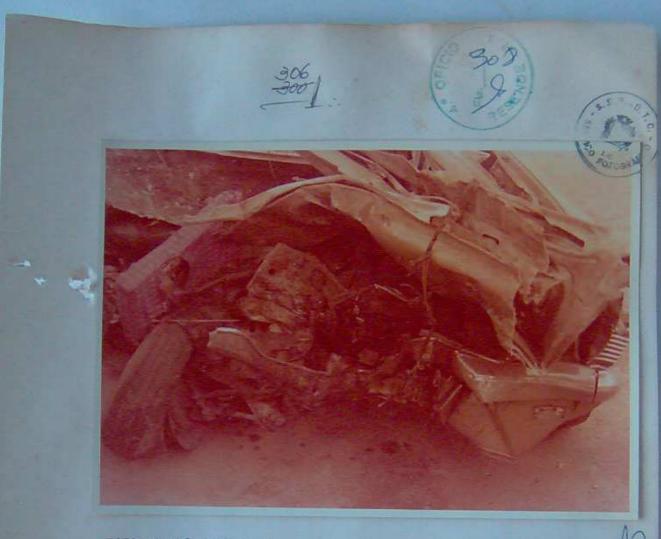
FOTO nº 118- Detalhe das avarias no setor anterior do Opala.

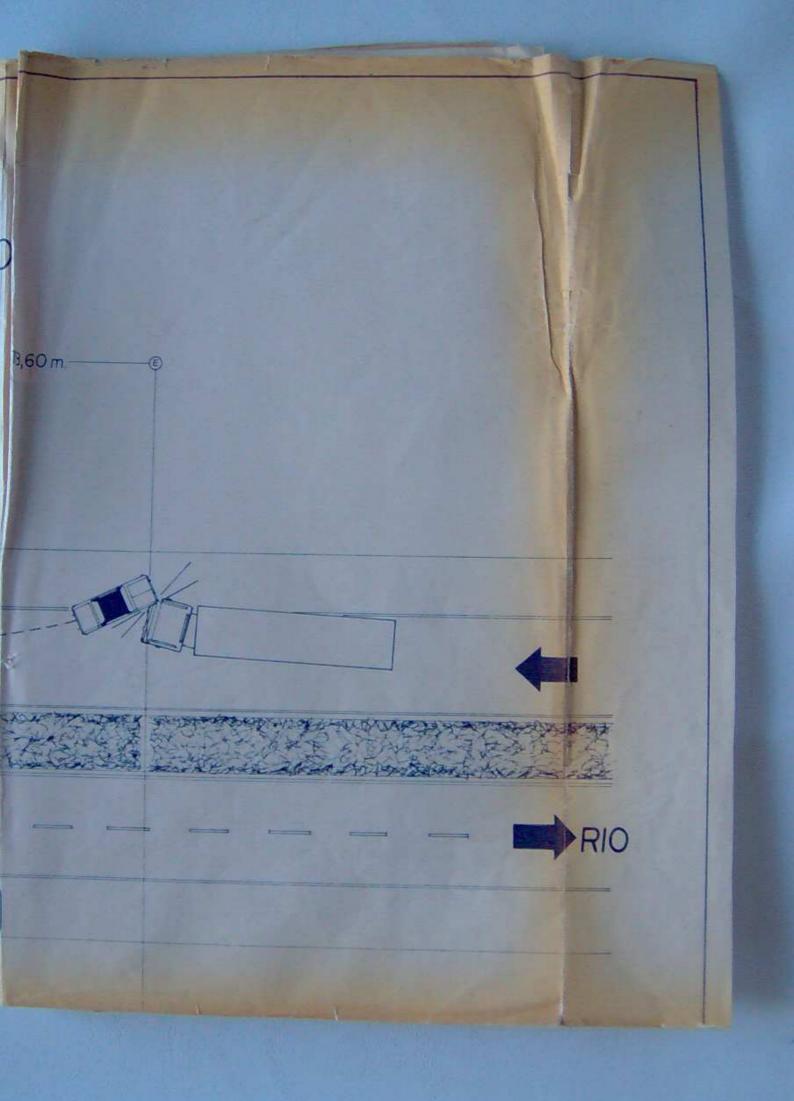
A-B= 32,00 m entre B→C= 50,90 m. de fr C → D = 7,00 m entre C→E = 48,80m entre E→F = 18,60m. de ESCALA 1:200
