SECRETARIA DE ESTADO DE SEGURANÇA PÚBLICA DEPARTAMENTO GERAL DE POLÍCIA CIVIL DTC - INSTITUTO CARLOS ÉBOLI

Laudo n. 634566

Laudo de exame de EM LOCAL DE ACIDENTE DE TRAFEGO (COMPLEMENTAR).

COLISIO DE VEICULOS-Km. 164+800m. da VIA DUTRA RESENDE-RJ

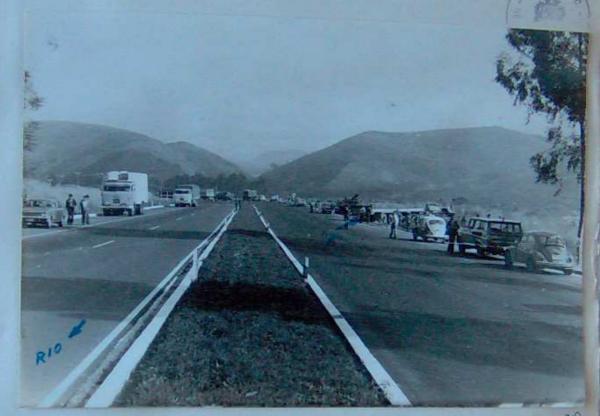
FOTO № 2- Complementa, em aproximação, a foto anterior.

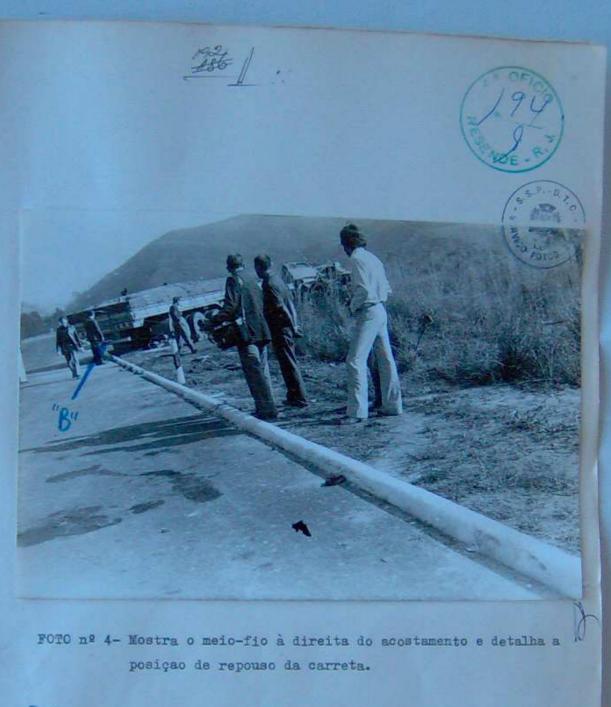
FOTO nº 3- Complementa, também em aproximação, as tomadas de fotos 1 e 2.

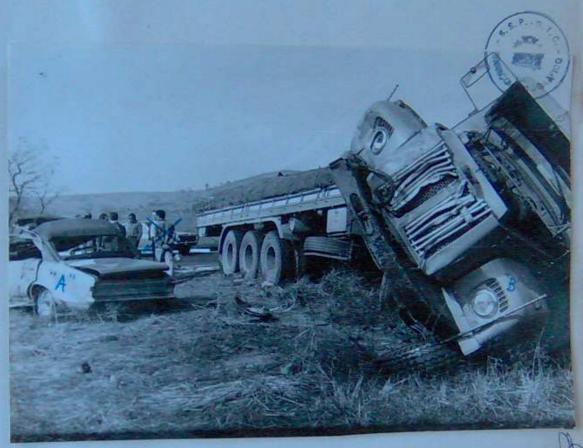
FOTO nº 6- Mostra a posição de repouso assumida pelos veículos A (Organica de Companyo de la e B (Carreta) já no terreno que margeia o acostamento.

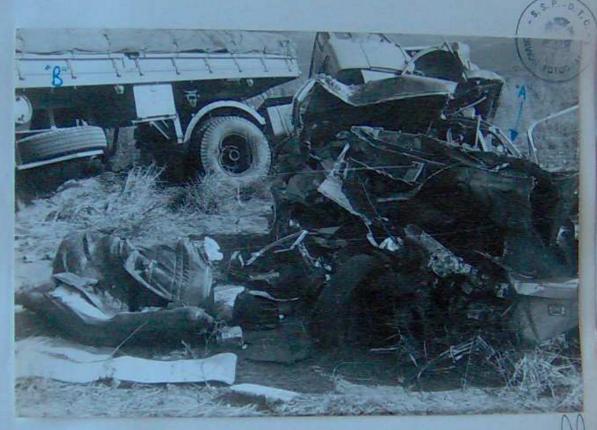
- FOTO Nº 8- Complementa, com detalhes, as fotos 6 e 7.
- FOTO Nº 9- Define parte das avarias causadas ao auto de passeio.
- FOTO Nº 10- Aspecto do interior do veículo, cujos bancos foram retira dos quando do resgate das vítimas.

FOTO nº 8- Complementa, com detalhes, as foyos 6 e 7.

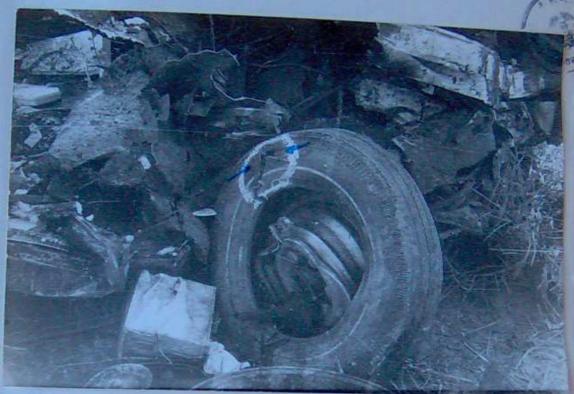
- FOTO Nº 11- Aspecto, em detalhe, da suspensão e pneumático do veículo Opala, verificando-se, inclusive, a completa rutura da / banda lateral.
- FOTO Nº 12- Mostra outro dos pneumáticos do veículo Opala, igualmente danificado em razão da colisão.

FOTO nº 11- Aspecto, em detalhe, da suspensão e pneumático do veículo Opala, verificando-se, inclusive, a comple ta rutura da banda lateral.

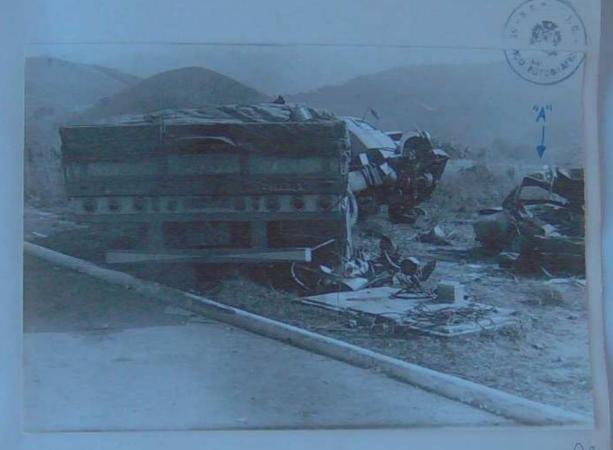
FOTO nº 14- Outro aspecto da posição da carreta, vendo-se, ainda, par te da carroceria evariada de Opala.

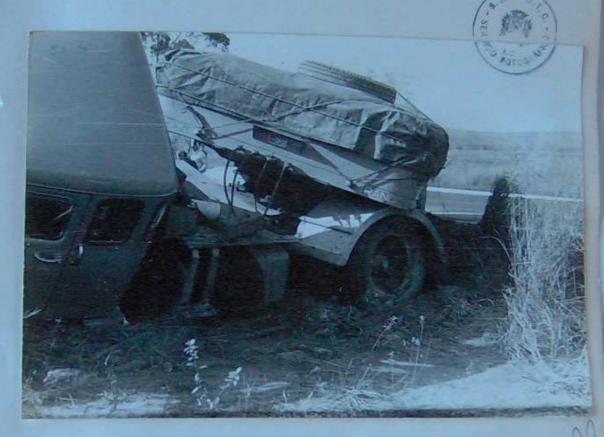
FOTO nº 15- Fixa as condições de torção ocasionadas ao engate do " vavalo " com o reboque, tendo o primeiro ficado par cialmente tombado.

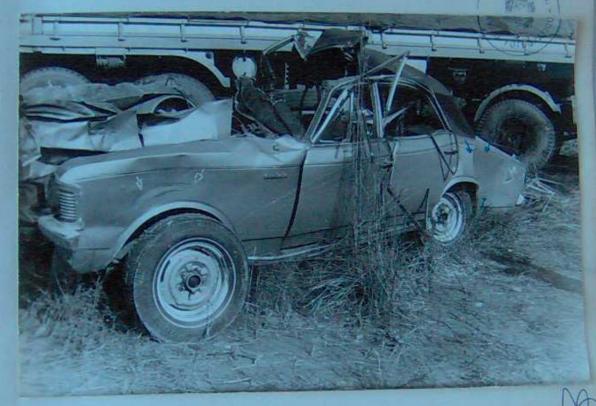
FOTO nº 18- Complementa o aspecto da foto anterior.

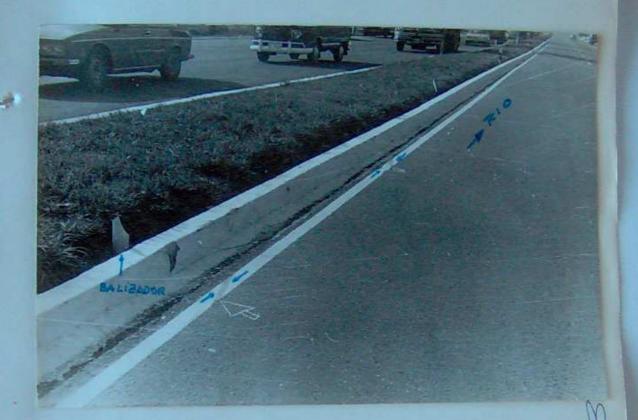
FOTO nº 21- Mostra o sinais, no meio-fio do canteiro central, dos pontos galgados pelos pneumáticos do Opala, quando da transposição das pistas: em detalhe, vê-se o balizador (olho de gato) derrubado pela roda esquerda do veículo.

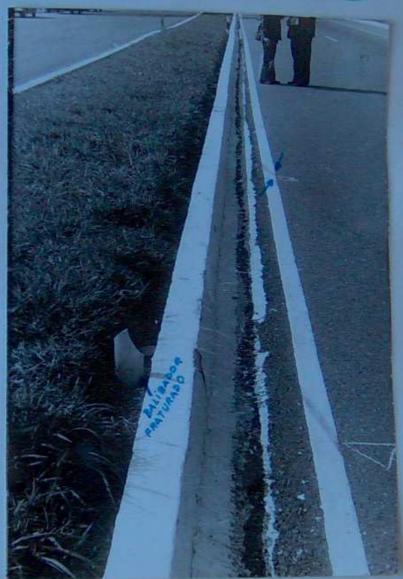
FOTO nº 22- Aspecto complementar, em aproximação, do ponto de passagem do veículo, vendo-se / inclusive, os rastros de derrapagem dos pneus.

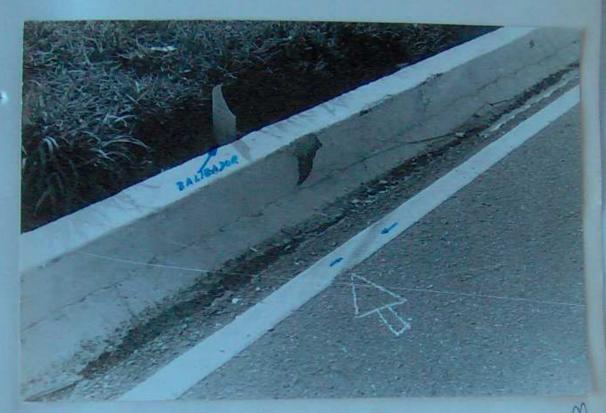
FOTO nº 23- De forma mais ainda aproximada que na foto anterior.

vê-se o balizador derrubado e o ponto de impacto, no

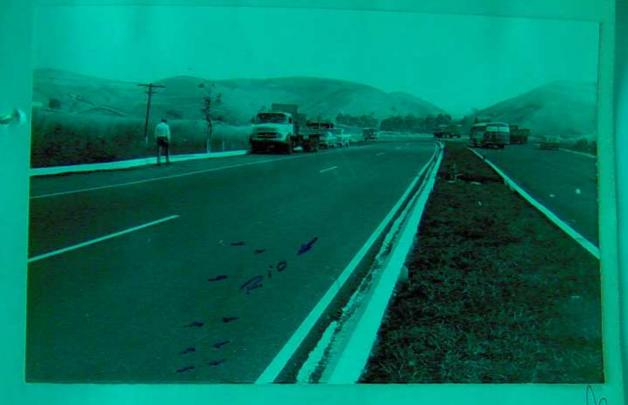
POTO nº 24- Mostra o aspecto do local, em tomada feita do interior do canteiro central, no sentido Rio-São Paulo, desta cando-se o final do rastro de derrapagem da roda direi ta do Opala, antes de atingir o canteiro.

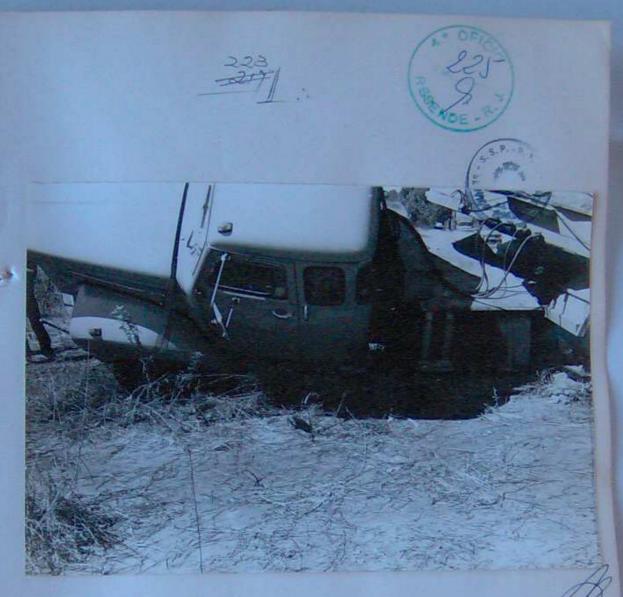
FOTO nº35- Complementa, de outro angulo, a foto anterior.

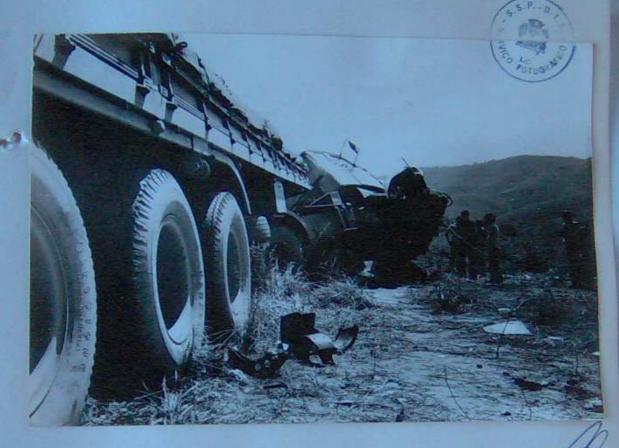
FOTO nº 36- Ainda o aspecto do tombamento do " cavalo ".

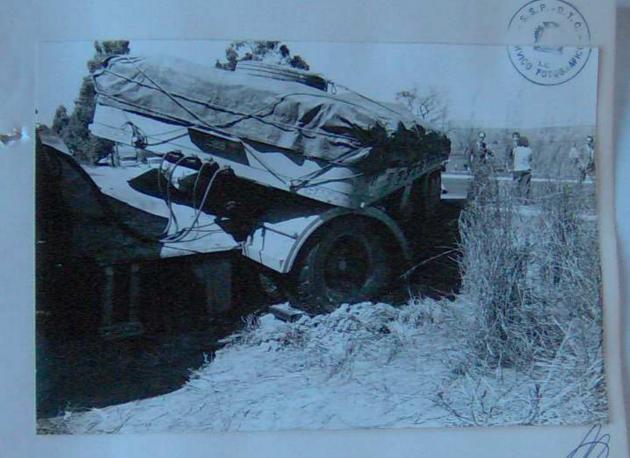
FOTO nº 37 - Aspecto detalhado do engate do auto-carga.

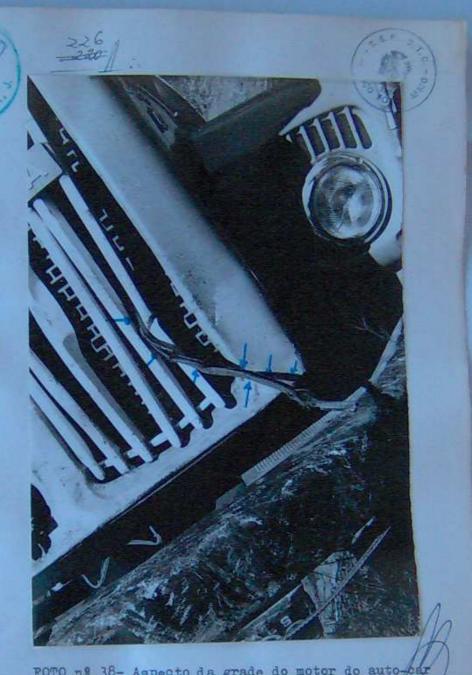
POTO nº 38- Aspecto da grade do motor do auto-car ga; em detalhe, parte do aro de moldu ra do vidro da porta dianteira do Opa la.

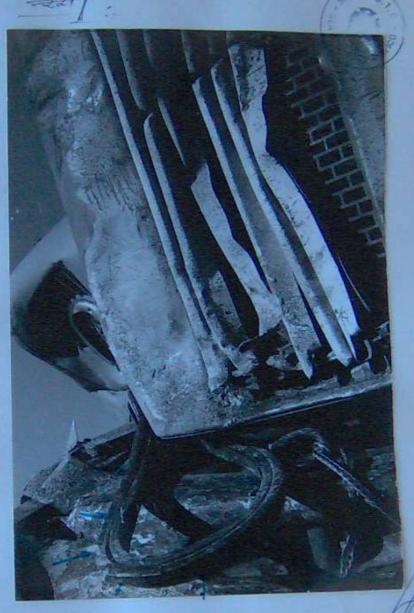
FOTO nº 39- Outro aspecto da avaria do setor diam teiro do auto-carga, detalhando-se a moldura arrancada do parabrisa do Opa la.

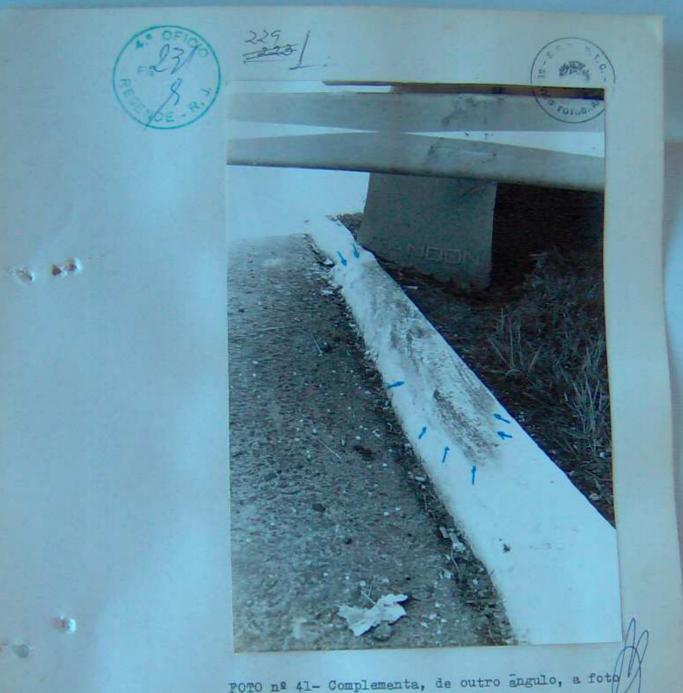
POTO nº 41- Complementa, de outro angulo, a foto anterior.

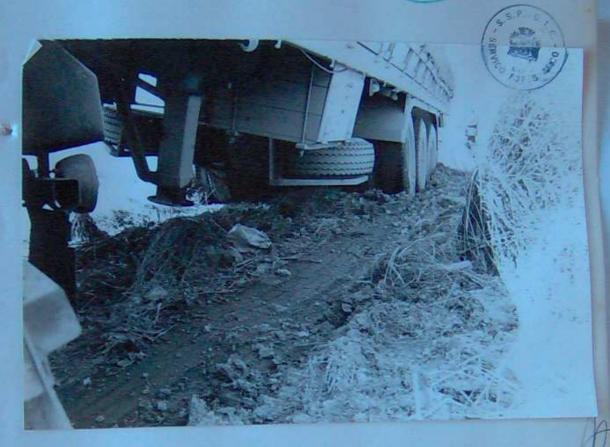
FOTO nº 46- Mostra o sulco deixado pela passagem das rodas freiadas da carreta, ao final de sua trajetória.

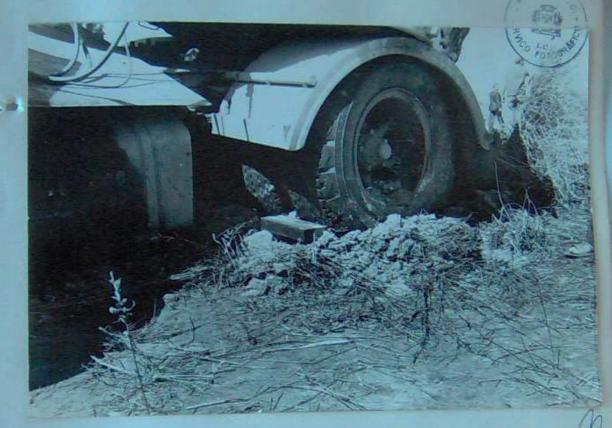
FOTO nº 47- Complementa, de outro ângulo, a foto anterior.

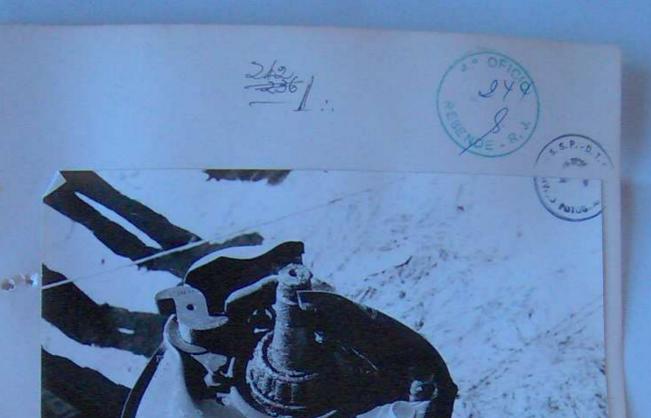
FOTO nº 54- Aspecto da extremidade do eixo dianteiro direito do " da valo ", cuja roda foi arrancada durante a colisão com Opala.

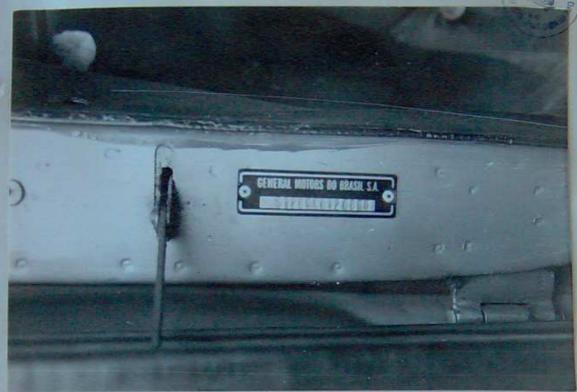
FOTO nº 61- A plaqueta de identificação do veículo.

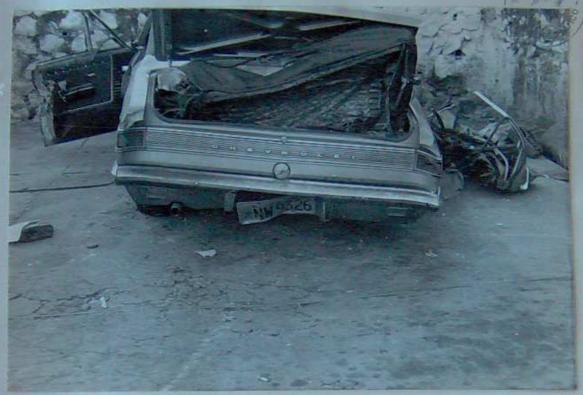
FOTO nº 62- Aspecto do setor traseiro do auto de passeio.

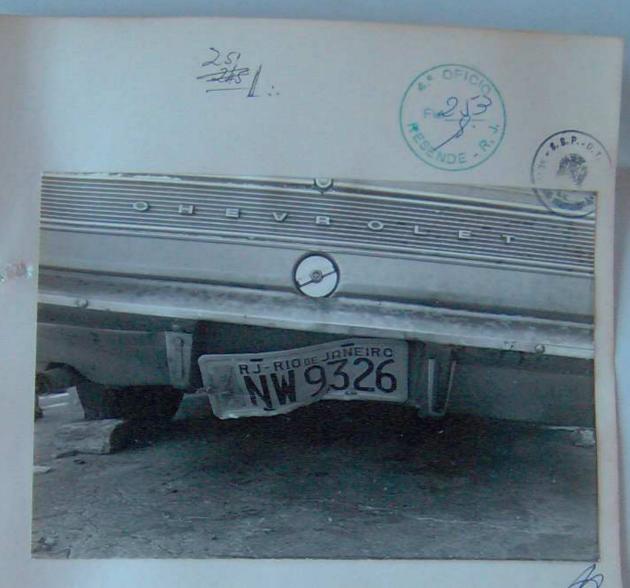
FOTO nº 63- Posição e características da placa de licença de Opala.

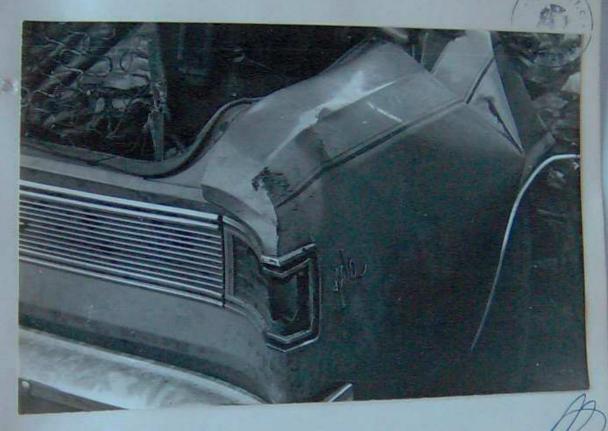
FOTO nº 65- Aspecto do angulo traseiro direito do Opala.

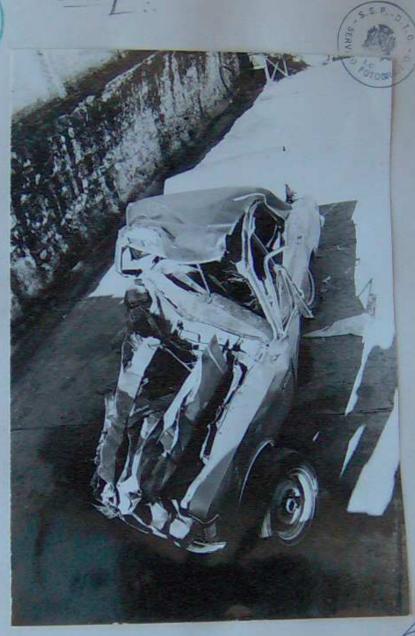
FOTO nº 66- Aspecto geral do Opala, já conduzido a área do Depósito.

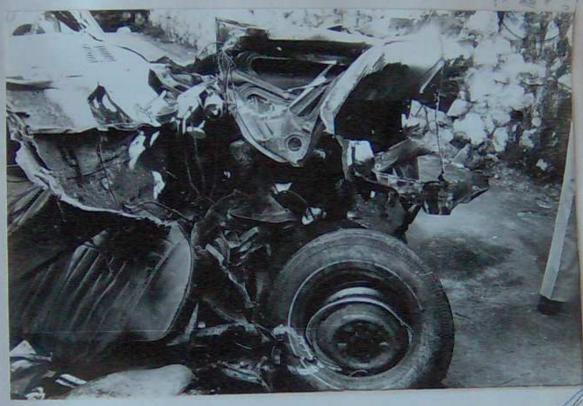
FOTO nº 68- Complementa a foto anterior.

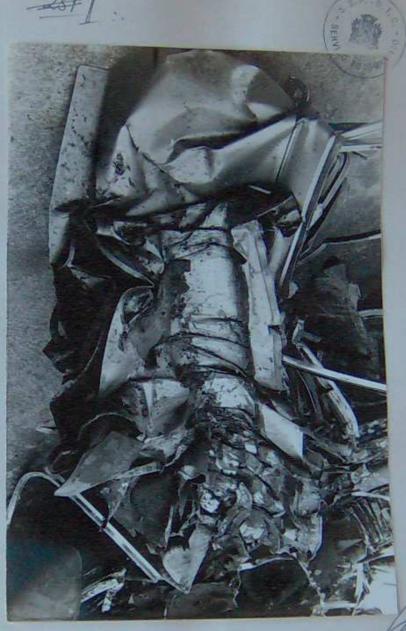
FOTO nº 69- Marcas dos pneus da carreta por sobre a carroceria do Opala.

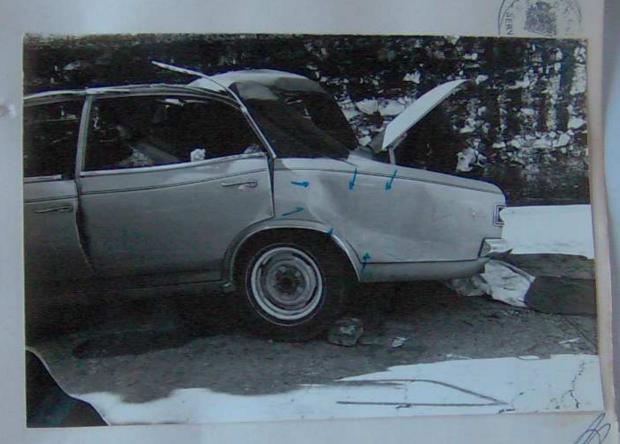
FOTO ho 70- Aspecto do paralama traseiro do auto passeio.

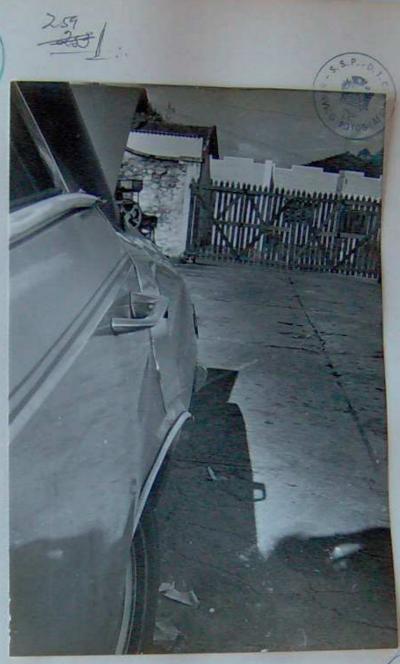
POTO nº 71- Setor lateral esquerdo do Opala, vendo-se o enrugamento da lataria, de trás para a frente.

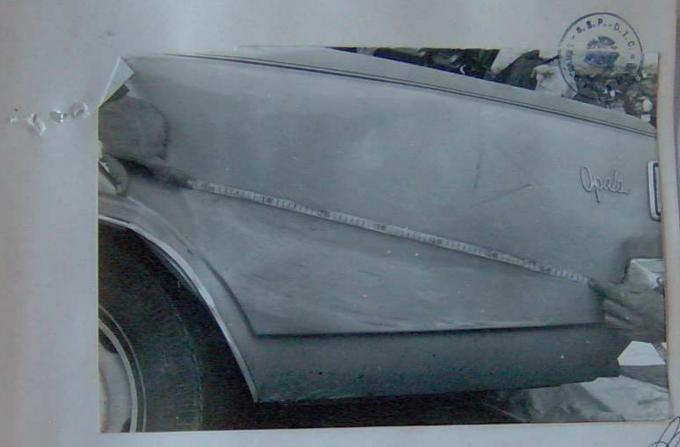
FOTO nº 72- Mostra a extensão (68 cm) da parte média da avaria

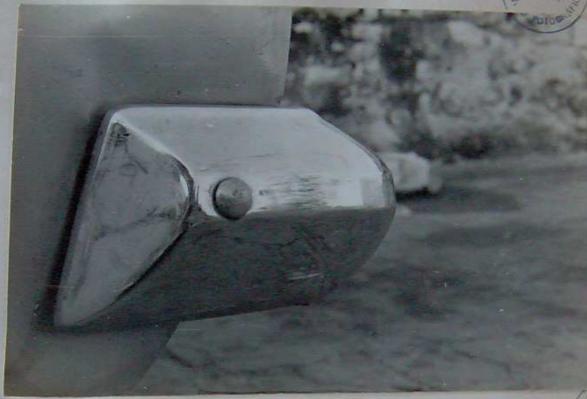
FOTO nº 77- Complementa e detalha a foto anterior.

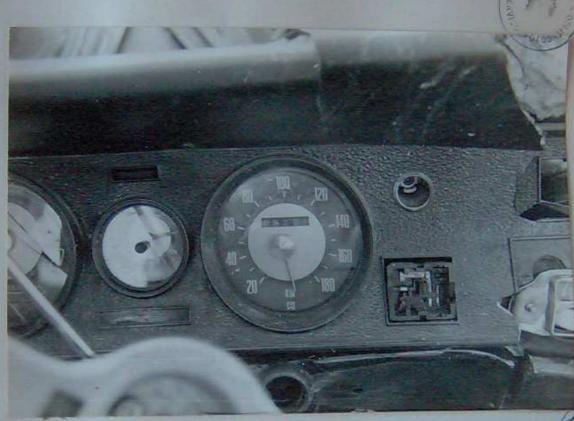
FOTO nº 78- Mostra o painel de instrumentos do veículo Opala.

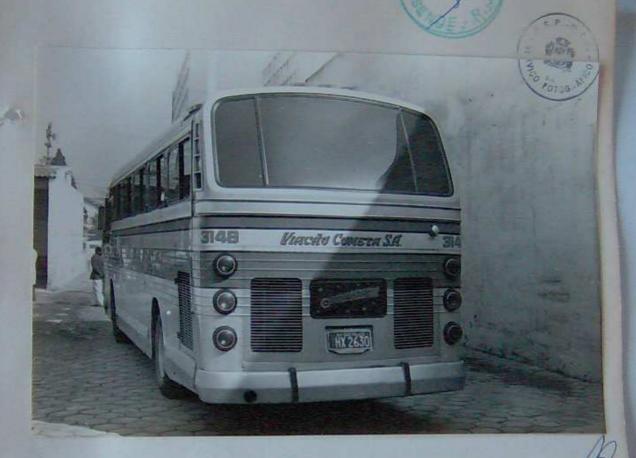
FOTO nº 81- Aspecto da traseira do coletivo.

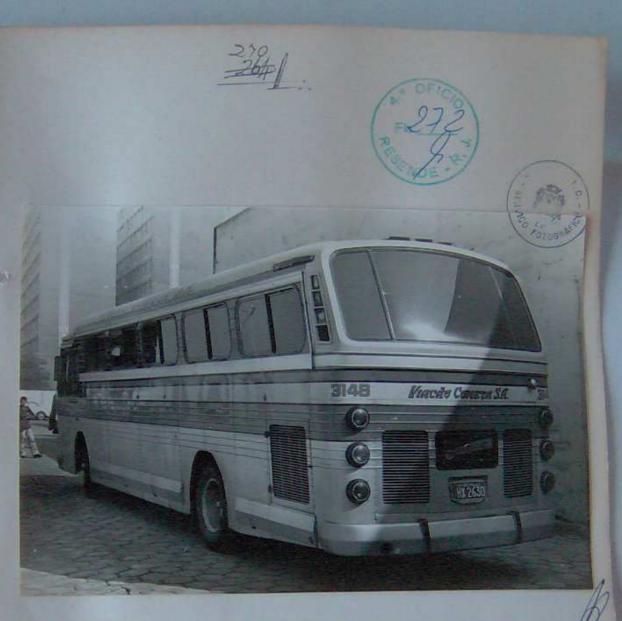
FOTO nº 82- Mostra aspecto do auto-onibus, destacando-se os setores traseiro e lateral esquerdo.

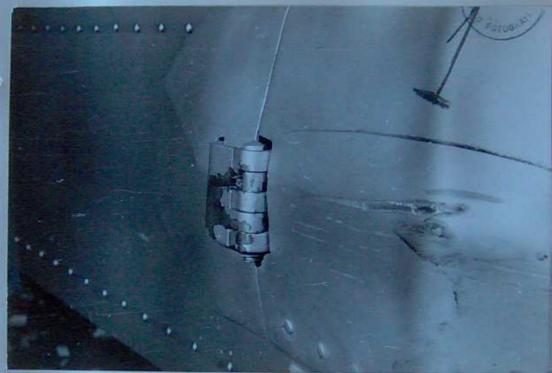
FOTO nº 88- Mostra o detalhe da avaria enfocada pela foto anterior,

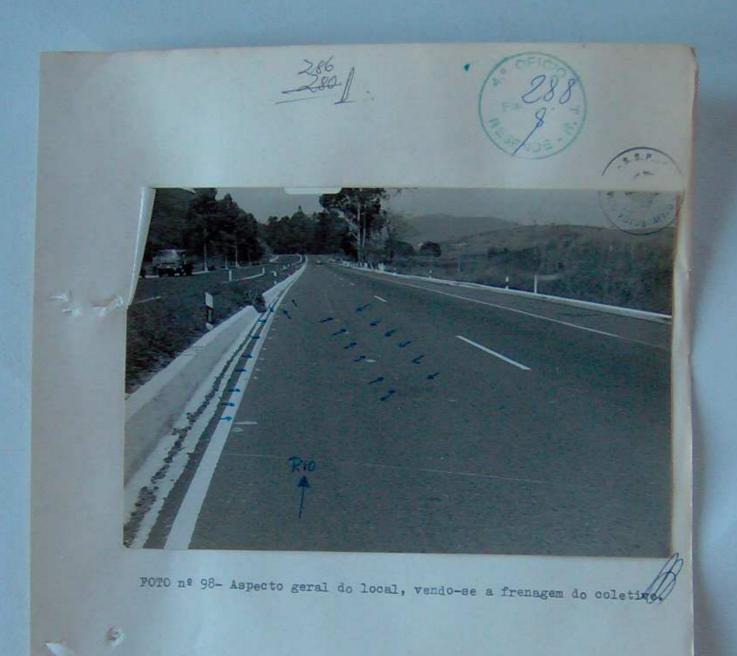
FOTO nº 97- Aspecto geral da tomada de curva, vendo-se, inclusive, a placa de sinalização.

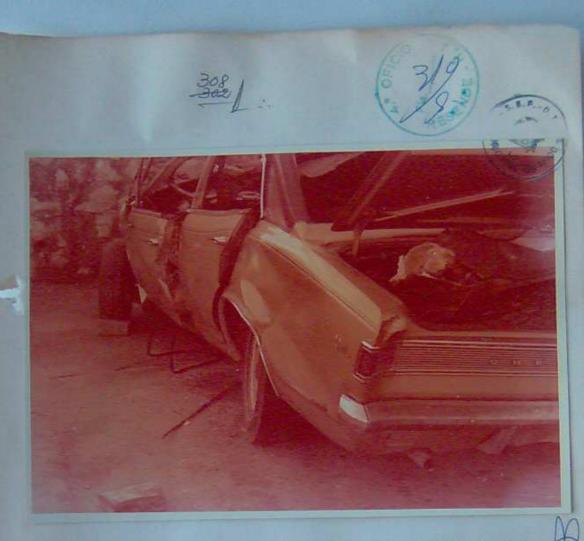
FOTO nº 120- Aspecto do setor lateral posterior traseiro do Opala.

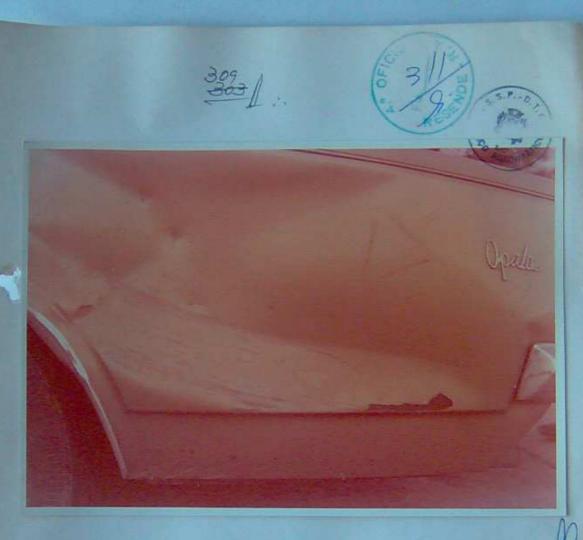
FOTO nº 121- Mostra a avaria correspondente à colisão com o onibus.

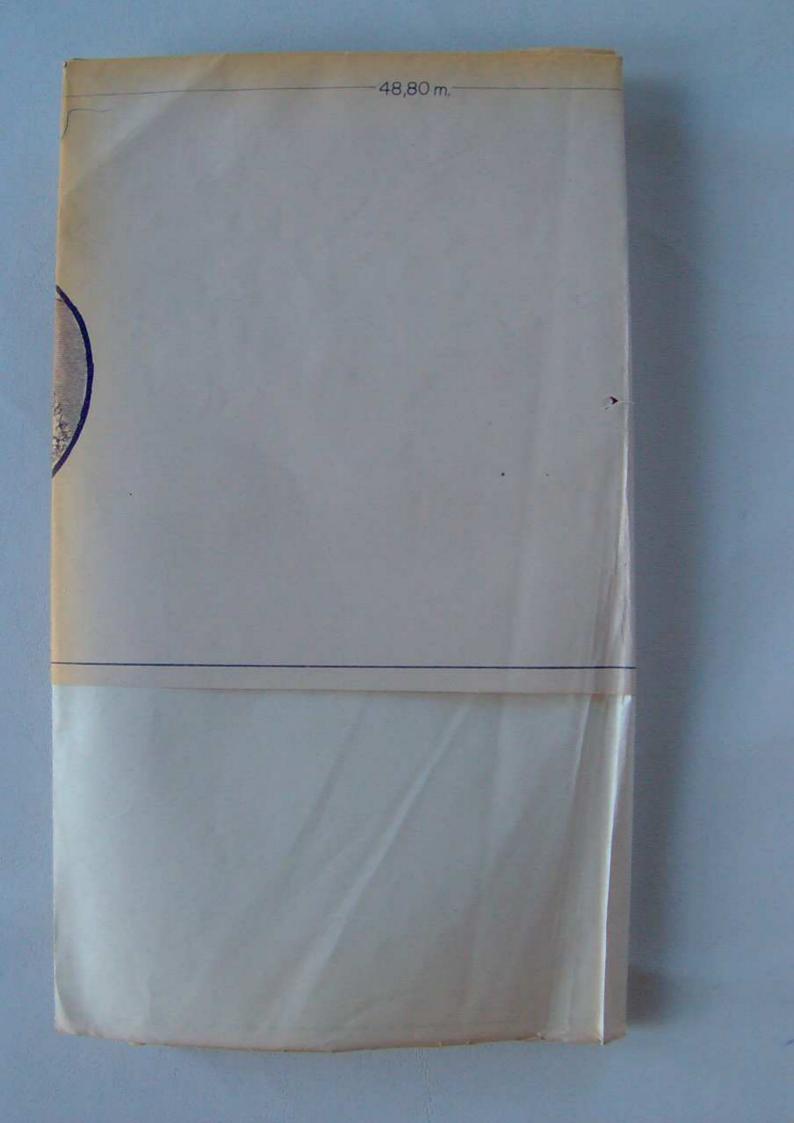
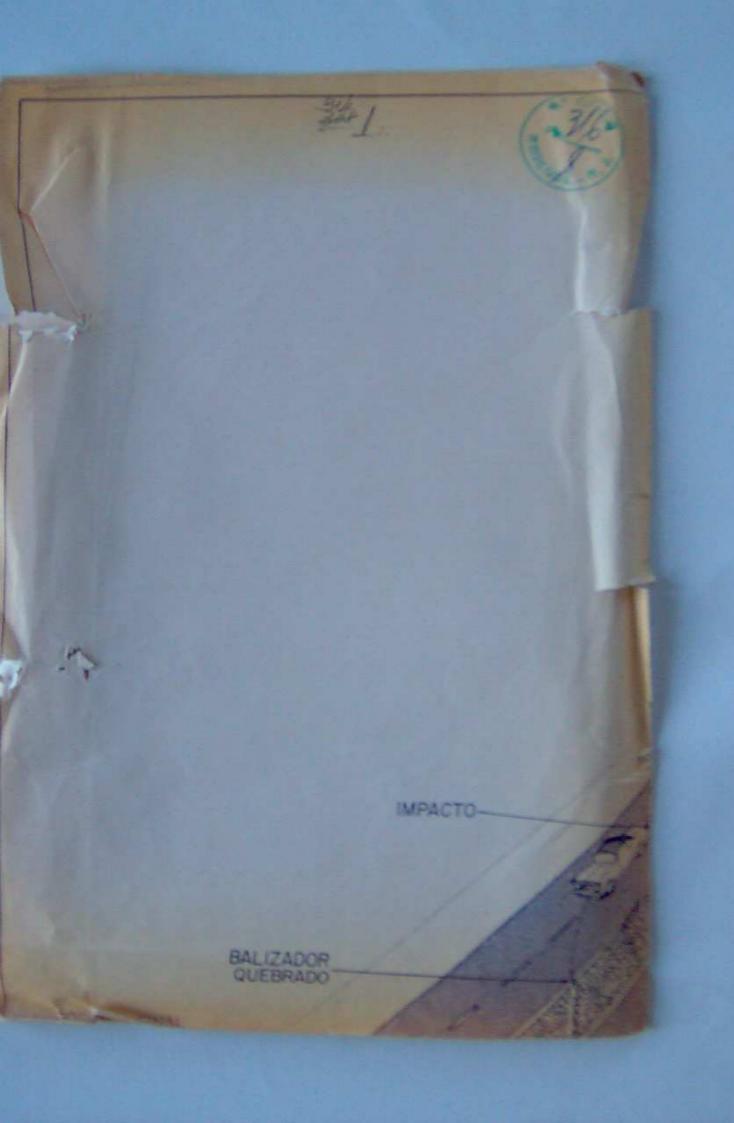
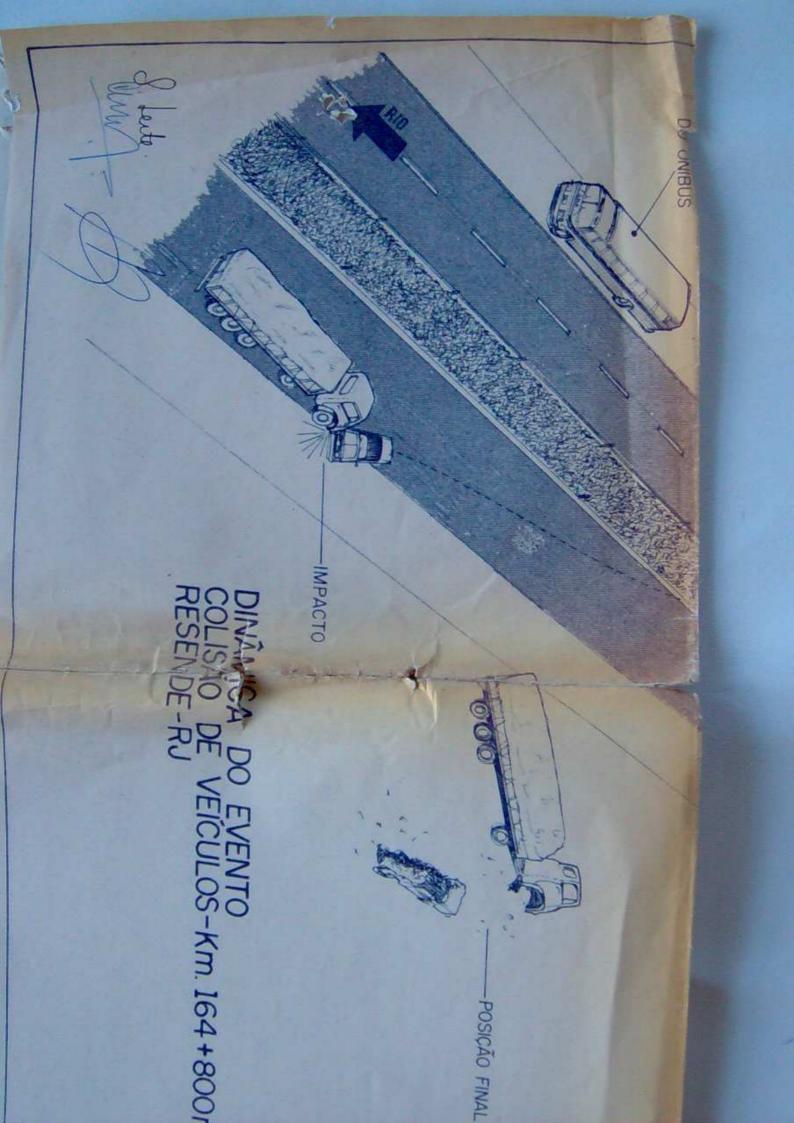
No presente estágio, vale recordar a informação anterior, de que os rastros de frenagem do auto-ônibus, conquanto iniciando-se em trecho reto e à distância de 32,00m (trinta e dois metros) do tér mino da curva, apresentam, no exato ponto de seu início, configura - ção significativa de arrastamento lateral (derrapagem incipiente); o que, em última análise, autoriza a presunção de que o ônibus, embora já tendo vencido a curva da estrada e progredido além da mesma, ain da suportava, naquele preciso ponto, efeitos de força centrífuga.

Consoante ficou devidamente esclarecido, a configuração/ típica assumida pelas marcas de frenagem do ônibus, no exato ponto do início do rastro, informam que o veículo em causa suportou os e feitos da força centrífuga e derrapagem incipiente, sendo válido, / portanto, fixar-se que o mesmo estaria animado de velocidade aproxi mada à prevista como crítica para a trajetória em curva que então realizava.
